## 土石流対策施設における維持管理について

土木学会 正会員 ○大西 朝陽

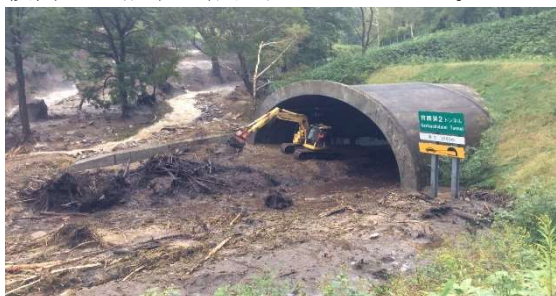
写真-1 台風10号による被災状況

平成28年8月末に発生した台風10号は、高速道路および一般道や鉄道など様々な交通機関に甚大な被害をもたらした。道東道トマムIC～十勝清水IC間では、狩勝第二トンネル東坑口付近で写真-1に示す土石流により、高速道路が寸断されるなどの被害を受けた。その復旧対策は新得地区土石流対策工事により令和3年9月に土石流対策施設が完成した。

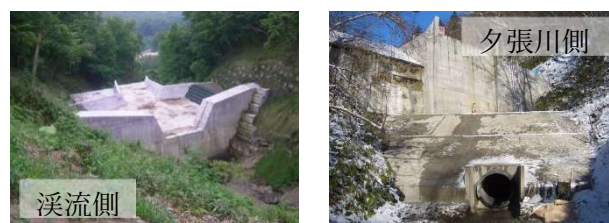
写真-2 栗山トンネル中間部の砂防堰堤

管内には2箇所砂防堰堤がある。1つ目は写真-2に示す平成23年完成の栗山トンネル中間部の砂防堰堤。こちらは不透過型の砂防堰堤であり、溜まった雨水・土砂等はそのまま越流させる構造となっている。

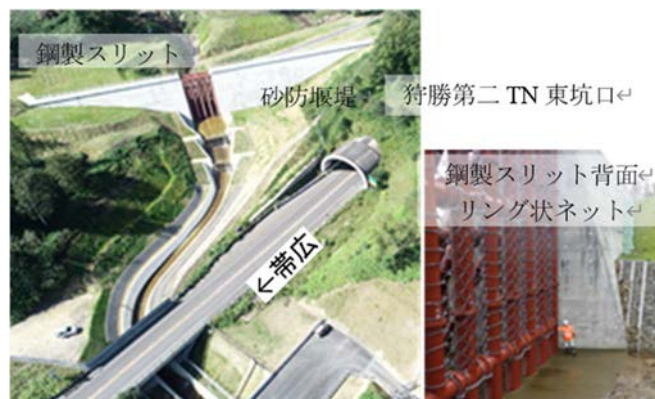
写真-3 狩勝第二トンネル付近の砂防堰堤

2つめは写真-3に示す本対策で設置した砂防堰堤である。こちらは表-1にある透過型砂防堰堤（鋼製スリット）に分類される。写真-3に示すように、透過型のため常時流れてくる河川等の水や土砂等は、

鋼製スリット部から流下させる構造である。

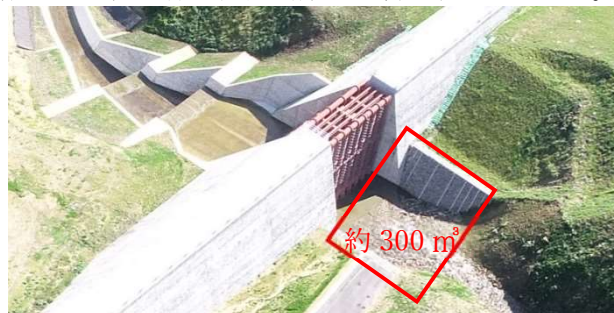
写真-4 砂防堰堤背面状況

砂防堰堤の計画捕捉量では約38千 $m^3$ 捕捉できる計画（判定AAと考える）である。計画捕捉量まで溜めてしまうと捕捉した転石や流木を搬出する事が大規模となるため、当面、転石や流木を搬出検討の目安として、写真-4に示す砂防堰堤背面の赤枠部まで堆積した段階（約300 $m^3$ ）で保全計画会議にて判断する事とした。

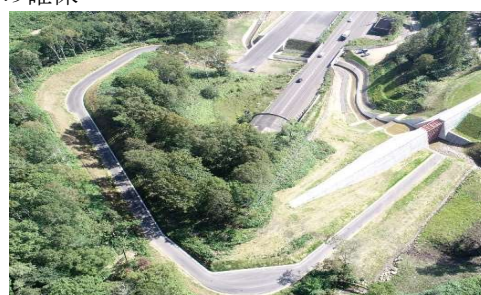
写真-5 管理用道路背景

- ① 渓流地の変化を捉えるため、UAVでの観察
- ② II基線供用後の出入口を設ける等のアクセスの確保
