ドライスモークを充満させた仮設足場で実施した避難訓練

JFE エンジニアリング(株) 正会員 ○瀬尾 高宏  
JFE エンジニアリング(株) 豊住 次郎  
JFE シビル(株) 本田 寛樹

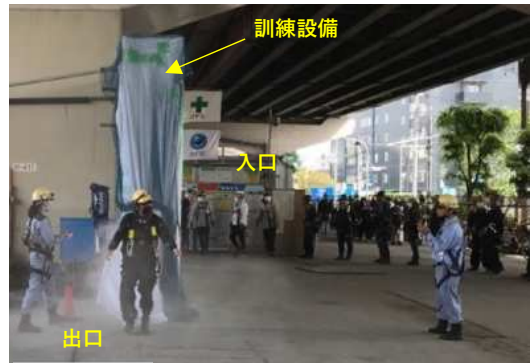
(a)訓練風景

写真-1. 訓練状況

通過時間計測の平均値を表-3、ドライスモーク有り無しの通過時間差の傾向を図-3に示す。参加者全員ドライスモーク有りの方が通過時間を要する結果となった。訓練状況を写真-1、ドライスモーク噴射状況を写真-2に示す。視界の程度についてはドライスモーク無しで光源に対して107.2(Lx), 有りで61.85(Lx)となり視界58%に低下した。図-1中のA地点から誘導のためにB地点に設置した回転灯を視認することができなかった。
