## UAV 画像を用いた中小河川堤防天端舗装のひび割れ判定

株式会社復建技術コンサルタント 正会員 ○佐藤 慶治

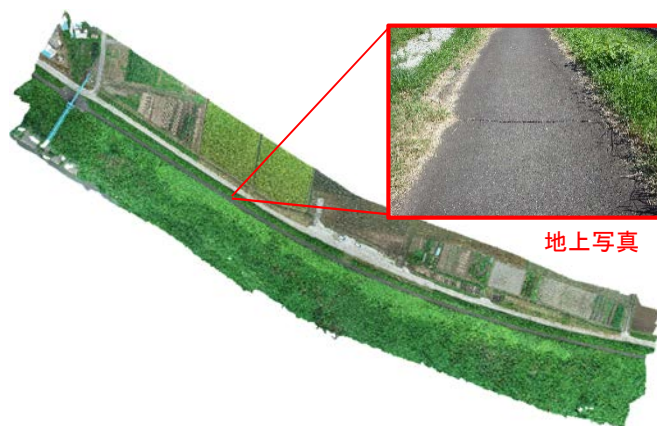
県及び市管理の中小河川(計5河川)において、堤防天端舗装を対象として UAV 空撮(静止画)を実施した。撮影高度は 30m と 50m, カメラ角度は鉛直下方とした。また、ひび割れ箇所の位置を把握しやすくするため、点検区間のオルソ画像を作成した。対象河川のひび割れの一例を図-2 に示す。

図-2 堤防天端舗装のひび割れの例

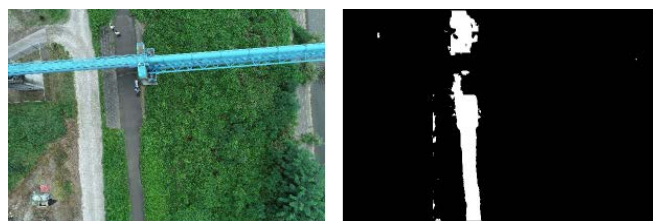
実験結果の一例を図-3 に示す。

図-3 舗装判別の例(左:元画像, 右:推論画像)

推論結果は堤内側砂利道の一部に反応しているが、堤防天端舗装をほぼ推論できることが確認された。

砂利道や水管橋等は除外できたが、堤防天端以外の舗装道路が写り込む場合は除外することが難しい。学習段階で舗装道路を分類すると推論結果が不安定になるため、推論後に技術者の判断で分類することが適切

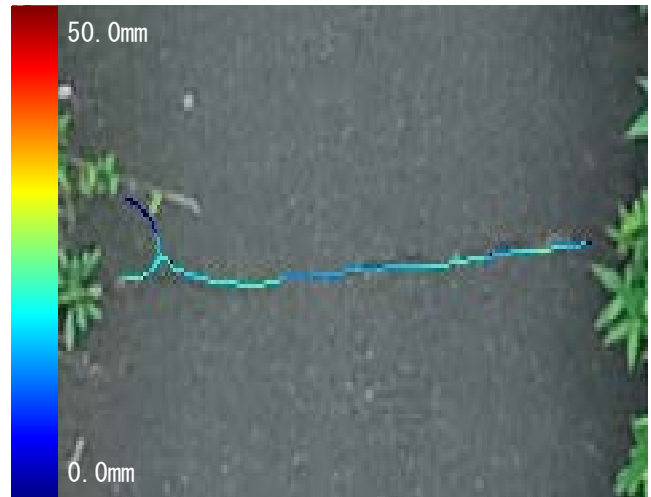
実験結果の一例を図-5 に示す。ひび割れ幅の大きさをグラデーションにより表現した。

実測値に対する偏差は 10mm 程度となった。

図-5 ひび割れ幅判定の例  
(画像縦方向を2倍に引伸ばして表示)

偏差が大きくなった原因の一つに植生判定の影響が考えられる。ひび割れの中の植生有無を色相により判定し、植生有りの場合はひび割れ幅判定から除外する必要がある。しかし、泥などを誤判定する場合があります、植生有無判定手法の検討が必要と考えられる。
