鋼管杭打設工事に使用する充填用グラウト材の充填性および付着強度の確認（その1）  
- 大型模型を用いたグラウト充填実験 -

五洋建設株式会社                    正会員    〇岡田 弘毅                    正会員    上野 一彦  
五洋建設株式会社                    正会員        江守 辰哉                    正会員    宮崎 敏弘  
東亜建設工業株式会社                非会員        山本 倫也

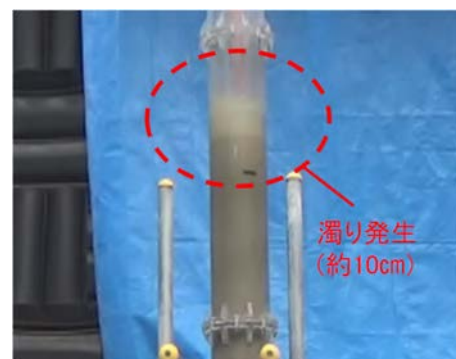
図-2 Case1 充填状況

Case1 の充填状況と模型解体後の表面状況について、それぞれ図-2、図-3 に示す。Case1 と Case 2 共に模型天端までグラウト材を充填できた。しかし、Case1 は材料分離が生じ、充填中のグラウト材上部に濁りが発生した。また、各 1m 区間の充填時間、密度、圧縮強度を表-3 に示す。充填時間は Case1 と Case2 共に各層で一定であり、時間変化は見られなかった。硬化後の Case1 では、天端面が最大 282mm 沈下した。これはグラウト材の粘性が低いため、材料分離によって沈降が発生したものと考えられる。また表面には空隙・アバタが 25 か所、ひび割れが 3 か所確認された。全体的に空隙は横に広く楕円形で、ひび割れは水平方向に伸びている傾向にあった。このことから、材料分離の発生に伴う下向きの引張力によって、空隙・ひび割れ（沈降ひび割れ）が発生したものと推測される。一方で、硬化後の Case2 では、天端面の沈下量は約 9mm と少なく、材料分離はほとんど発生しなかった。また、表面に空隙・アバタは存在せず、密に充填されていた。なお、表面上に数本のひび割れを確認したが、いずれも 0.1mm 以下の微細なものであり、鋼管杭とグラウト材の付着強度には影響がないものと考えられる。
