地域特性および降雨状況を考慮した鉄道の斜面防災に関する取り組み

南海電気鉄道株式会社      正会員    〇太田慎吾      非会員    窪田勇輝    塩見拓也

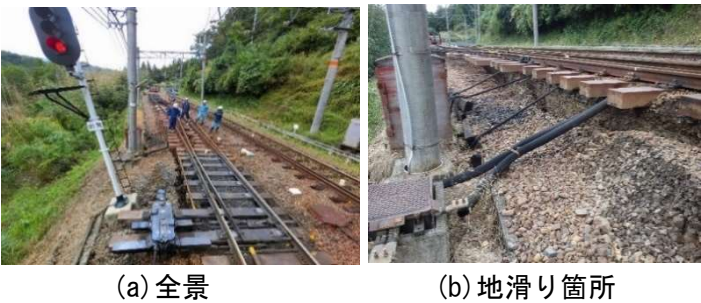
図-1 被災の状況

当社は、大阪の難波を起点として和歌山市および関西空港、世界遺産の高野山などを結ぶ線路（延長約154.8km）を有しており、沿線には都市部および海岸部、山間部と多種多様な環境が存在する。近年、台風や豪雨が頻発しており、当社においては2017年の台風21号の影響により、図-1のように高野線上古沢駅付近で地滑りが発生している。2019年にすべての復旧工事が完了しているが、この災害を契機に、斜面防災について見直しを実施することとなった。また、2021年7月に静岡県熱海市で発生した土石流災害から、周辺の地形状況も考慮した線路沿線管理の必要性を改めて再認識し、土砂災害防止法に基づく土砂災害警戒区域・土砂災害特別警戒区域を活用した斜面防災の取り組みを実施している。本論文では、斜面防災の取り組み状況及び今後の展望について報告する。

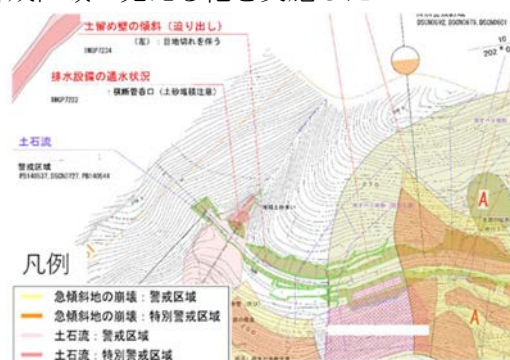
図-4 土砂災害警戒区域・土砂災害特別警戒区域と法面防災カルテの重ね合わせ

ている。斜面防災の観点では、離れた箇所からの被災も想定したリスク検討を実施する必要があるが、鉄道の検査で直接確認できる箇所は線路近傍に限られている。そこで、広範囲リスクの評価が可能な土砂災害警戒区域・土砂災害特別警戒区域を、地理情報システム（以下、GIS）上で法面防災カルテの平面図と重ね合わせをすることで、図-4のように土砂災害警戒区域・土砂災害特別警戒区域の見える化を実施した。

当社は、構造物管理支援システムを用いて検査記録、変状データ、並びに対策記録等を蓄積し、構造物に関するデータの一元管理を行っている。今回、法面防災カルテと土砂災害警戒区域・土砂災害特別警戒区域を GIS 上で重ね合わせを実施したため、構造物管理支援システムに当該データを登録し、データの蓄積を図るとともに検査時にその場でデータ確認が可能となるように整備した。
