## 供用中高速道路近傍での切土工事における落石対策事例

西日本高速道路（株） 正会員 ○櫻谷慶治 西岡大輝  
大成建設（株） 正会員 足立健 工藤健一

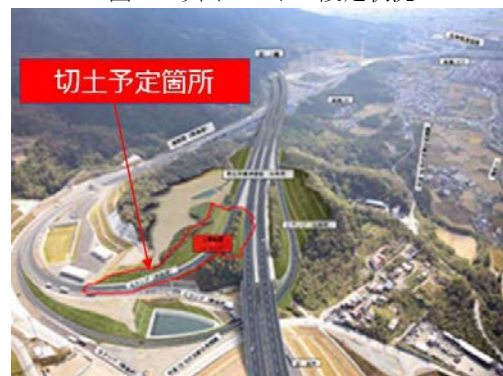
図 3 工事箇所状況図

当該切土箇所の位置および現地状況について、それぞれ図 3 および写真 1 に示す。A ランプの切土工事に先立って供用中の C ランプへの落石防護対策を検討した。高速道路事業でも実績のあるバリアウォールを検討したところ、1 基あたりの重量が約 3.5t～4.5t 程度でありラフタークレーンの使用が必要であった。アウトリガーを張り出すと路肩および走行車

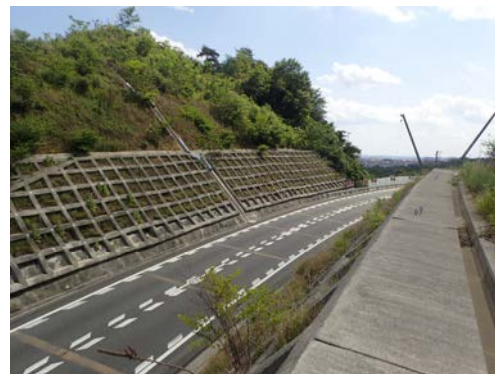
写真 1 切土施工予定切土のり面

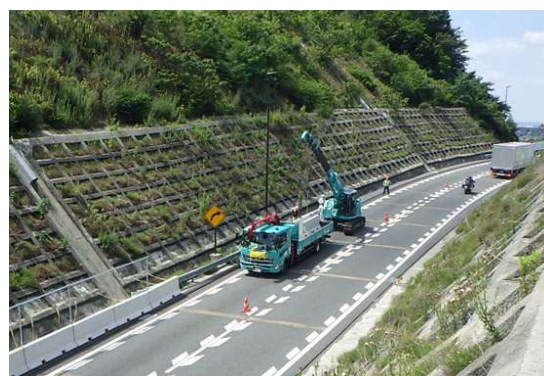
写真2 SRフェンス設置作業状況

SRフェンスの設置は、施工ヤードの制約から供用中の高速道路側から施工する必要があった。写真2に示すように、2車線あるCランプのうち1車線を規制し、規制帯内に小型クレーンを配置し延べ12日かけて設置した。

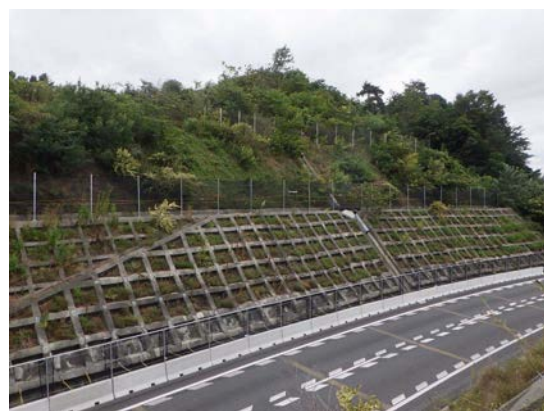
写真3 防護工設置完了後の現地状況

一方GMネットは、人力施工が可能であったため高速道路の規制は実施せず、のり面上部から人力にて材料運搬し施工した。防護工の設置を完了した状況を写真3に示す。
