## 草津 JCT 下りランプ車線運用変更の提案とその効果検証

○西日本高速道路エンジニアリング関西株式会社 正会員 伊藤 伸  
西日本高速道路エンジニアリング関西株式会社 非会員 奥野 裕司

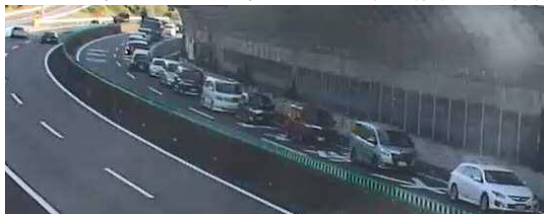
図 2. 走行車線（大阪方面）に交通が集中する様子

NEXCO 西日本コンサルタンツと合同で実施した交通量調査 (図 1 参照) によると、草津 JCT の約 2.5 km 手前では約 6 割の車両が追越車線を利用している。しかし、草津 JCT に近づくと走行車線を利用する車両が増加し、草津 JCT の行動点付近では約 9 割の車両が C ランプへ向かう走行車線を利用し、走行車線のみが低速度で走行していた状態であった (図 2 参照)。以上より、渋滞原因は、車線利用率の偏りによるものと考えられる。

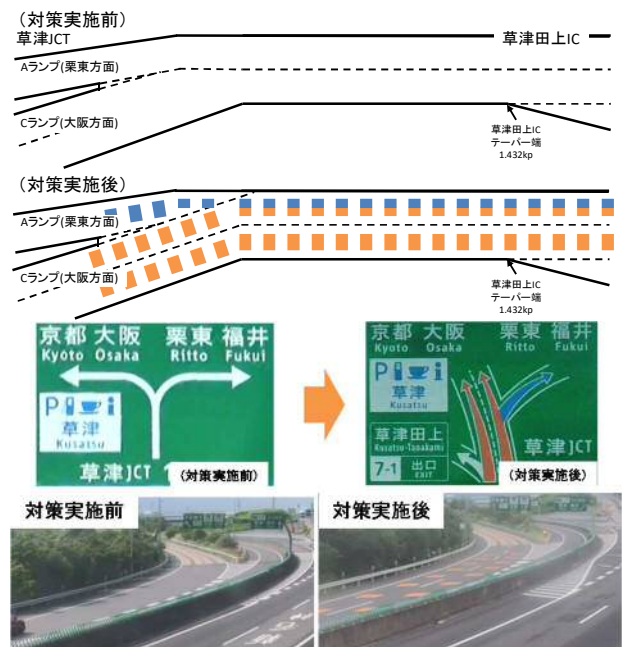
図 3. 車線運用及び標識・カラー舗装の変更

当該区間の渋滞対策として、交通量の偏りに対応した車線運用が有効と考えられたことから本線 2 車線をそのまま C ランプに接続する車線運用の変更及び、カラー舗装、標識デザインの変更を提案、2021 年 7 月 1 日より供用が開始された (図 3 参照)。

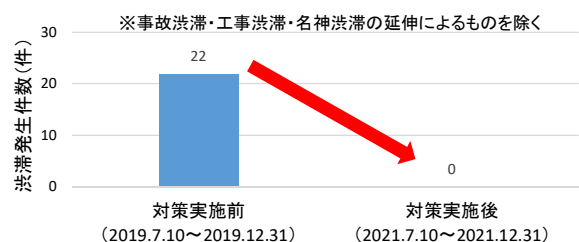
図 4. 対策前後 (2019⇒2021) の渋滞件数の推移

対策実施後、草津 JCT を先頭とした渋滞は解消した (図 4 参照)。また、C ランプの最大交通量も約 2,200 (台/時) から 1 割ほど増加した (表 1 参照)。なお、対策実施後は渋滞発生件数が少なく、道路構造上の最大通過しうる交通量に達していないと考えられる。

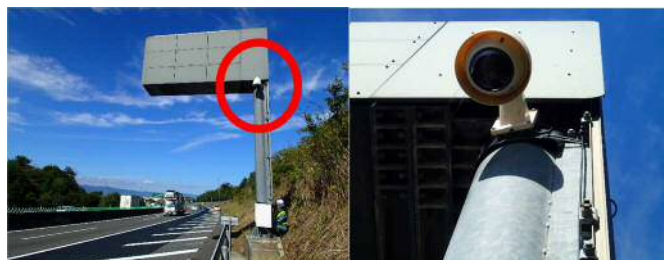
図 5. モニカメの設置状況（草津田上 IC A 型情報板添架）

本対策実施による分岐部付近の交通錯綜の変化を把握するため、2台のモニカメを設置し、映像の目視により、車線別速度、車線変更回数を集計、比較した。なお、当該区間には車両感知器が設置されていない。

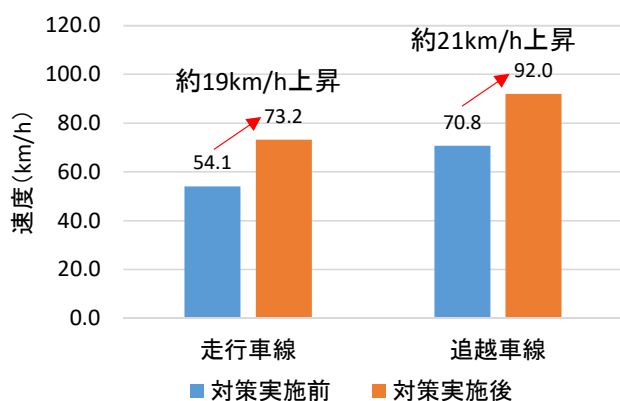
図 6. 車線別速度の推移

車線別速度の測定結果を図 6 に示す。対策実施前に、走行車線の速度が非常に低いが、対策実施後は大幅に上昇している。これは、対策前は走行車線に主方向である大阪方面へ向かう車両が集中し、走行速度が大きく低下していたが、対策によって大阪方面に向かう車両が 2 車線に分散したことにより（図 7 参照）速度低下が解消したものである。

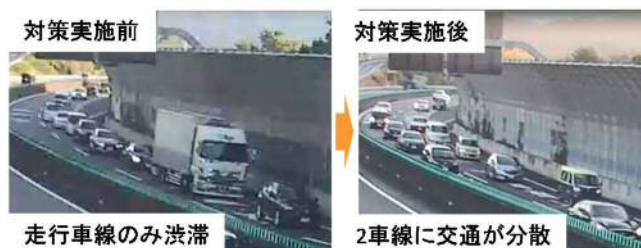
図 7. 交通状況の前後比較

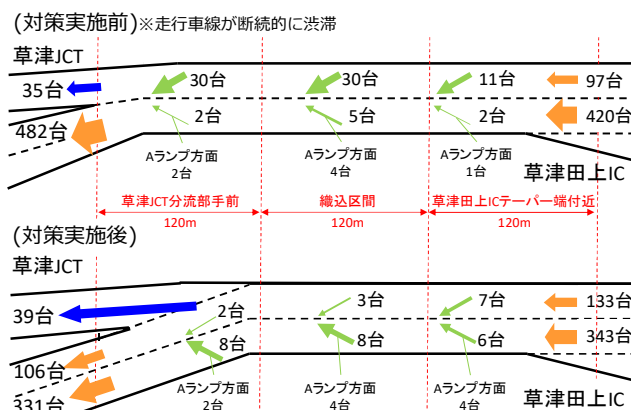
図 8. 車線変更位置の調査結果

次に、車線変更位置の測定結果を図 8 に示す。対策実施前は、分岐ノーズ端手前 240m の範囲内で大阪方面の C ランプへ向かうため、追越車線から走行車線へ車線変更を行う車両が 60 (台/15 分間) 程度存在した。そして、その半数は分岐部手前の 120m の範囲内で急な車線変更を行っており、交通錯綜による追突事故等の危険があったが、対策実施後はそのような交通挙動は殆どなくなり、安全性が向上している（図 9 参照）。

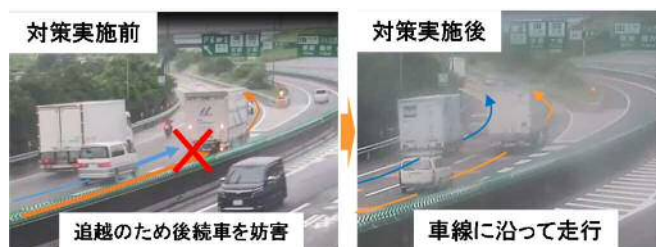
図 9. 草津 JCT 分岐直前の交通錯綜の状況（前後比較）
