## 高温環境下における繰り返し载荷が RC 床版の水平クラック発生に与える影響

東北学院大学大学院 学生会員 ○松田 伸隆

東北学院大学 正会員 武田 三弘

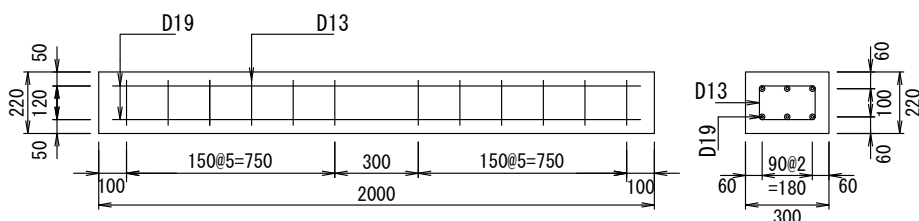
図-1 梁型供試体配筋図

RC 床版上面が高温状態のまま輪荷重を受ける状況を再現するため、図-1 に示す梁型の鉄筋コンクリート供試体（普通 24-12-20N、

300×220×2000mm) を作製した。実験では、供試体上面 (300×300mm の面) に対してニクロム線ヒーターを用いて加熱を行った。加熱温度は夏場の直射日光を想定したコンクリート表面温度  $60^{\circ}\text{C}$  とし、加熱時間は加熱を 8 時間、ヒーターを止め自然冷却を 16 時間とした。この自然冷却中に、上限荷重を供試体の終局耐力の 30% (30kN)、下限荷重 5kN、周波数 2Hz の条件で疲労試験を行った。なお、8 時間の加熱と 16 時間の自然冷却中の 10 万回の疲労試験を 1 サイクルとして 16 サイクル実施した。また、加熱終了直後に供試体の終局耐力 30% まで静的に荷重をかけ、5kN 毎に鉄筋、コンクリートのひずみを測定した。

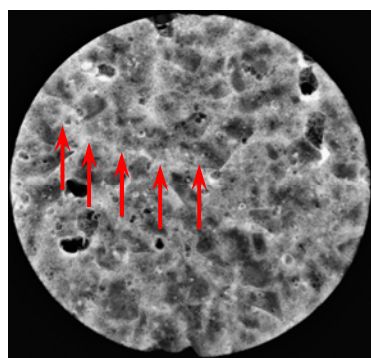
図-4 表層 1 枚目の X 線造影撮影結果

図-4 は、表層から 1 枚目、供試体側面の表面にあたるスライスの透過画像である。写真中の矢印がひび割れとなる。円盤状のスライス中央から左方にかけて、水平状のひび割れが確認できた。この位置のひび割れは目視で確認できたひび割れ箇所と一致していたため、同一のひび割れであり、画像上でも検出が可能であると判断した。図-5、図-6 は、表層から 2 枚目、3 枚目のコンクリート内部にあたるスライスの透過画像である。どちらにも図-4 と同様のひび割れが確認できた。このことからこの水平状のひび割れは奥行き方向に連続性があると言える。また、鉄筋を介した奥行き方向のスライスにはこのひび割れは確認できなかった。このことからこのひび割れは上端筋からコンクリート側面にかけてのかぶり区間に発生したものと考えられる。

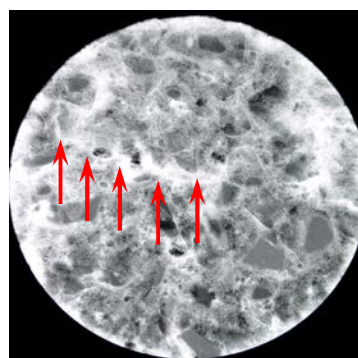
図-5 表層 2 枚目の X 線造影撮影結果

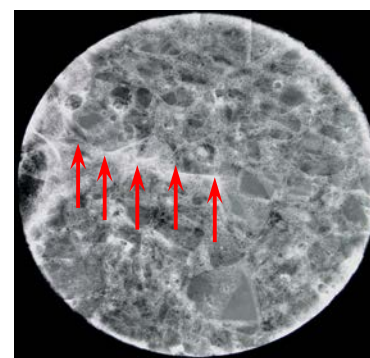
図-6 表層 3 枚目の X 線造影撮影結果

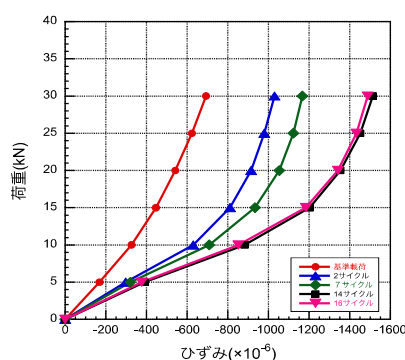
図-2 載荷荷重とコンクリートひずみとの関係

図-2、図-3 は、各サイクルの加熱終了直後に行った静的载荷によるコンクリート及び鉄筋のひずみと荷重の関係を示したものである。コンクリートの圧縮ひずみは基準载荷と比較すると、サイクルを重ねる毎に増大する結果となった。しかし 14 サイクルを超えたあたりで増大量は収束する傾向が見られた。一方鉄筋のひずみはサイクルを重ねることで圧縮方向に増大しているがその増大量はコンクリートと比べ非常に小さく、サイクルを重ねることでコンクリートとの間に大きなひずみの差が生じるという結果となった。この結果が

らコンクリートではクリープの増加と乾燥収縮の影響によって圧縮ひずみが増大するのに対し、鉄筋ではコンクリートの変形による拘束を受け、圧縮ひずみがやや増大するが、コンクリートほどではないため、両者の間でひずみの差がより開いていくものと考えられる。また、試験開始後 4 サイクルを超えたところで、梁中央部、上端筋部に沿った位置で水平状のひび割れが目視で確認できた。

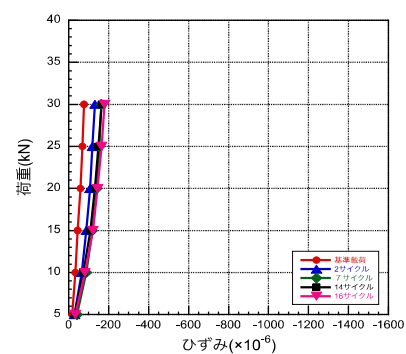
図-3 載荷荷重と鉄筋ひずみとの関係
