## DIY 補修における断面修復時の施工向きによる品質の違い

福岡大学大学院 学生会員 ○下河 初美 福岡大学 正会員 樋原 弘貴  
山口大学 正会員 山田 悠二 福岡大学 正会員 Dhruva Narayana Katpady

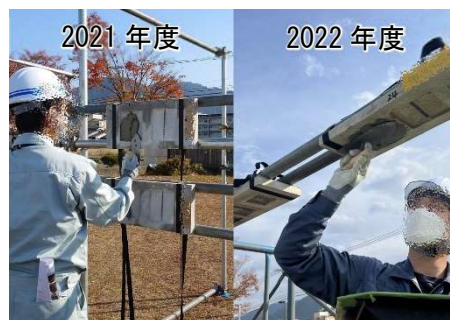
写真-1 実技実習の様子

左官職人による断面修復作業の実演後、自治体職員による実技を行った。供試体は写真-1 に示すように設置し、2021 年は横向きに、2022 年は上向きに施工した。下地処理としては水湿しを行い、その後、断面修復作業を行った。また、実際に自治体職員が直営補修を行うことを想定し、断面修復材をインターネットで入手可能なポリマーセメントモルタルを使用した。
