## 配筋条件が異なる電柱における打音法の適用性に関する検討

福岡大学大学院 学生会員 ○末永 太一 山口大学 正会員 山田 悠二 福岡大学 正会員 樋原 弘貴  
中国高圧コンクリート工業 正会員 黒岡浩平 九検 正会員 古賀美智恵

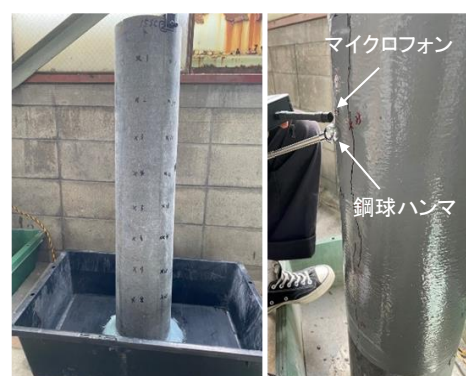
写真-1 測定の様子

写真-1に測定の様子を示す。打撃には $\phi 17\sim 24\text{mm}$ の鋼球ハンマを用いた。測定点を40箇所程度設け、各箇所ですべて3～5回ずつ測定して平均した。集音はマイクロフォンにより0.5～10kHzの範囲で行った。また、評価方法としては、健全状態で測定した音圧の時系列データに対して高速フーリエ変換（FFT）を行って得られた周波数波形を教師データとし、教師データとの周波数波形の形状の違いを局所外れ値因子法により数値化したもの（スコア）を用いた<sup>1)</sup>。スコアは値が小さいほど教師データと類似の周波数波形である<sup>2)</sup>。
