## 仮締切撤去工における鋼管杭切断工法について

本工事は、大源太川第1号砂防堰堤において、堰堤補強のため設置した鋼管杭φ1400による鋼管二重締切工、仮栈橋工などの仮設工を撤去する他、仮排水トンネルを観光施設として整備する工事である。

本稿では、鋼管二重締切工撤去のうち、鋼管杭切断の施工方法と課題点による工法変更について記述する。

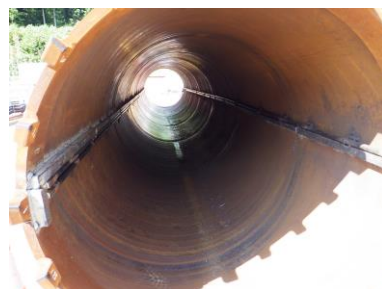
写真1 鋼管杭内エアブロー管設置状況

堰堤補強工事の鋼管杭打設（ジャイロプレス工法）の際、刃口部に水と空気を送るため、エアブロー管が鋼管杭の内側に溶接されている状況であった。エアブロー管の設置状況を写真1に示す。鋼管杭内壁にローラー部が密着しながら回転切断する「ディスクカッター工法」では、エアブロー管が障害となるため、当初の施工方法では施工が不可能であることが判明した。

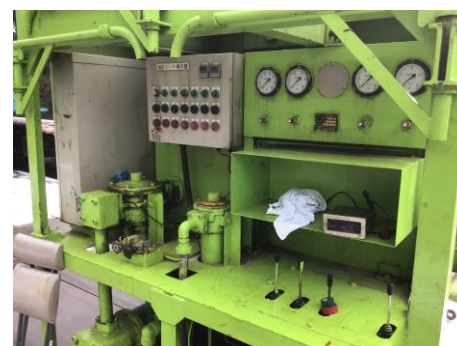
写真2 油圧ユニット操作盤

鋼管杭の内側にエアブロー管が溶接されている状況を施工業者に伝え、他の施工方法は無いか確認した所、「砥石カッター工法」であればエアブロー管と鋼管杭を一緒に切断可能であると確認が取れた。砥石カッター工法の機械概略図を図2に、切断部分の概略平面図を図3に、油圧ユニット操作盤を写真2に、砥石カッター工法の切断機械全景を写真3に、切断機械の切断部分を写真4に示す。機械を鋼管内部に挿入後、油圧ユニットから遠隔で操作することで下部胴の切断部がせり出して

切断する工法である。切断されているかどうかの確認方法は、油圧ユニットの圧力メーターを確認する。切断中は

刃に圧力がかかった状態となるが、切断が完了すると圧力が下がるため、刃にかかる圧力の有無で判断する。なお、鋼管杭切断長はワイヤーの長さで調整する。

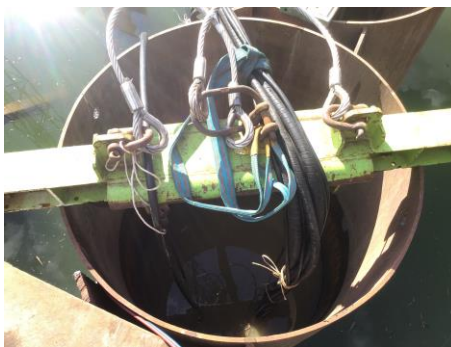
写真5 鋼管杭切断状況

砥石カッター工法による鋼管杭切断状況を写真5に示す。切断自体は水中で行うため、騒音や振動が出ずに施工が可能である。また、砥石カッター工法での切断時間は、鋼管杭1本につき、1時間以上を要した。理由としては、今回撤去対象の径1400mm、厚さ14mmの鋼管杭切断中は刃を磨耗する。刃1枚では鋼管杭1本を切断しきる前に磨耗してしまうため、刃を最低2枚使用する。刃交換前状況を写真6に、磨耗した刃の状況を写真7に示す。また、砥石カッター工法に使用する刃は、石などの障害物に当たると欠けることがあり、刃が欠けた場合は磨耗していなくても交換する必要がある。刃の欠け状況を写真8に示す。以上のような刃交換の手間もあり、切断には多くの時間を要した。

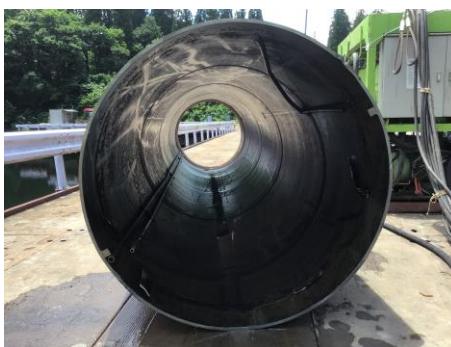
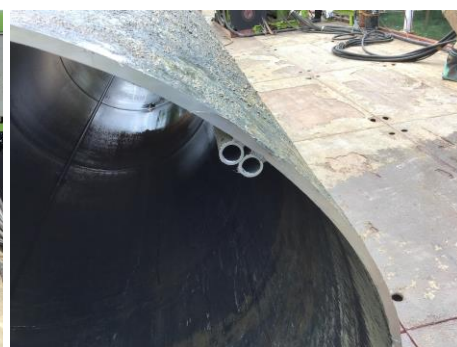
写真9 鋼管杭切断断面

切断後の鋼管杭切断断面を写真9及び写真10に示す。砥石カッター工法により、鋼管杭内側に溶接されたエアブロー管も一緒に切断されていることが確認できた。
