線路内作業等の時間制限下における写真測量カメラの適用による生産性向上

大鉄工業(株) 正会員 山下 哲也

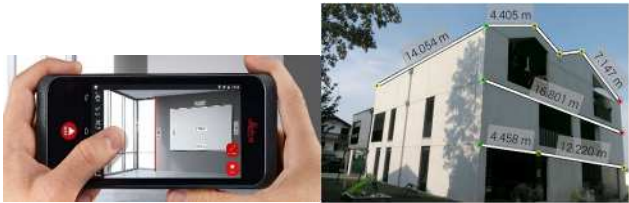
写真-2 カメラ外観・測定イメージ

補修箇所の特定における打音検査、マーキングについては効率化を図ることが困難であるが、線路閉鎖・電停止時間外にマーキング箇所を測定できるツールがあれば、大幅に作業時間を短縮することができる。これに適用が考えられる ICT 機器を活用したマーキング箇所の測定方法について検討し、簡易に測定でき測定精度が優れ、適用が考えられる写真測量カメラ（ライカ BLK3D）の使用を検討した（写真-2）。
