## ミリ波振動可視化レーダーによるトンネル切羽モニタリング (その2) 現場適用試験

清水建設（株） 正会員 ○西 琢郎，正会員 岩城 英朗，正会員 多田 浩幸  
アルウェットテクノロジー（株） 正会員 能美 仁

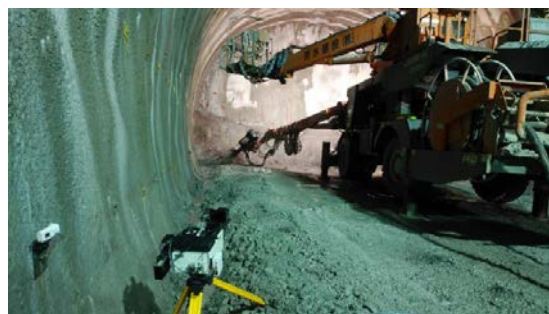
図-1 システム設置状況

図-1と図-2に切羽とシステムの設置状況を示す。計測対象の切羽の全幅は約11[m]であり、切羽全体を計測範囲に収めるために必要なレーダーとの離間は約19[m]である。

レーダーを含めたシステムは、車輛等を用いて機器を坑内に運搬した後に、切羽近傍の路盤に三脚を用いて設置した。設置後は切羽とレーダーの相対位置を3D-LiDARを用いて3D点群として取得し、その3D点群から計測範囲を設定して計測を開始する。システムの操作はレーダーに対して無線接続したタブレット端末で行うことができ、システムを設置してから計測を開始するまでに要する時間は概ね5分程度である。

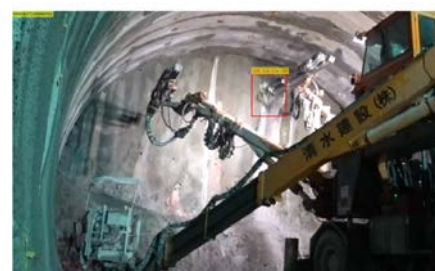
図-4 小規模な剥落

本試験を通じて、穿孔作業中のドリル口元近傍においてごく小規模な剥落が数ケース見られた（例えば、図-4）。いずれも施工に不具合がもたらされるようなケースではないが、目視の状態では実際に剥落が発生するまでは切羽の変化を認識することは困難であった。一方、図-5 は同例における切羽の速度分布図であるが、剥落発生箇所の周囲の速度（1 秒間 RMS 値）が、他の箇所に比べ増大していることがわかる。この速度が増大した箇所の周囲の変位および速度（1 秒間 RMS 値）の変化を図-6 に示す。同図より、小規模な剥落が発生する以前から、変位の増大と共に比較的大きい速度変化が認められ、剥落発生直前においてその傾向は顕著であった。これらの結果から、実際の掘削作業中の切羽においても、前報<sup>1)</sup>で確認された計測結果と同様、急激な速度変化が見られる箇所で剥落などを事前に検知できる可能性があると考えられる。
