3 次元浸透流解析によるトンネル掘削に伴う水位低下の評価および抑制対策について

1. はじめに

新名神高速道路宇治田原トンネルは、トンネル延長上り線 1,984m、下り線 1,924m であり、東工事は上り線 1,162m、下り線 932m を施工するものである。当初は上り線を先に貫通させ、下り線を掘削する計画であったが、トンネル断面の3車線化で掘削土量の増加、地質不良による掘削に遅れが発生する前に避難連絡坑を利用した下り線掘削に着手した。坑口から約 450m 地点に最小土被り、上り線 20m、下り線 10m がある。地表面に河川があり、トンネル掘削による地下水への影響が懸念される。河川下流域に扇状地が広がっており、浅井戸が 100 ヶ所以上あることから、地下水の保全は急務である。本稿では、3 次元浸透流解析によるトンネル掘削に伴う水位低下の評価および対策を行ったので報告する。

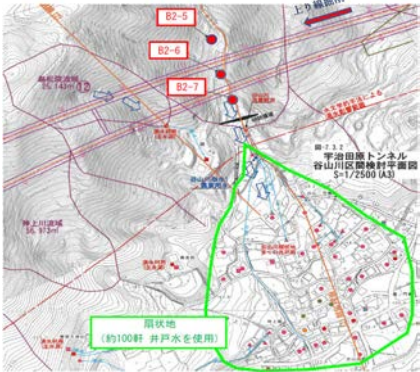
図-2 照査位置図

予測解析を行うにあたってトンネル掘削開始前と掘削途中における3観測井（B2-5, B2-6, B2-7）の実測水位の再現解析を行った。照査範囲を図-2に示す。
