## 細尾根かつ小土被り 区間におけるトンネル掘削の報告

東急建設(株) 関西支店 有田上トンネル作業所 正会員 ○千葉洋平 長井健作 安野雅志 森澤仁  
東急建設(株) 土木技術部 トンネルG 正会員 三浦雅也 鈴木祥三  
国土交通省 近畿地方整備局 紀南河川国道事務所 田中富博

すさみ串本道路有田上第一第二トンネル工事は全長 237m の第一トンネル，全長 136m の第二トンネルからなる工事である．このうち第一トンネル起点側坑口部は，風化した泥岩からなる偏圧・小土被りかつ細尾根地形を通ることから対策工として注入式長尺鋼管先受け工を適用した．

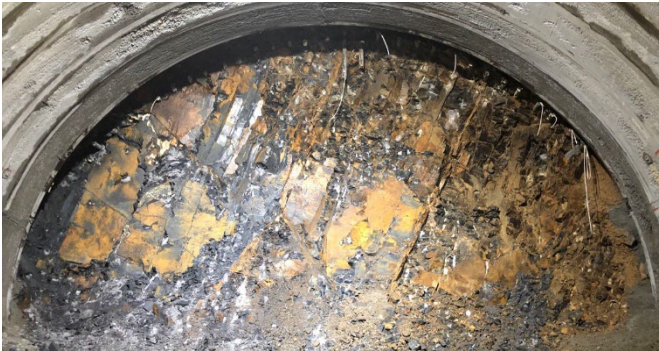
写真 2 切羽状況（No.129+24,TD21m）

AGF 鋼管は上半 120°範囲に 45 cm ピッチで配置した（図3）。本地山は写真2に示すように、土被りが小さい右肩から土平にかけては表土が出現し、切羽や側壁に降雨による滲出も見られ、亀裂が発達し茶褐色の流入土砂が挟在する不安定な風化泥岩地山であったが、検討した AGF 工法の適用により天端からの岩塊の抜落ちもなく掘削することができた。
