## 営業中のゴルフ場直下におけるトンネル施工時の地表面沈下抑制対策について

### 1. はじめに

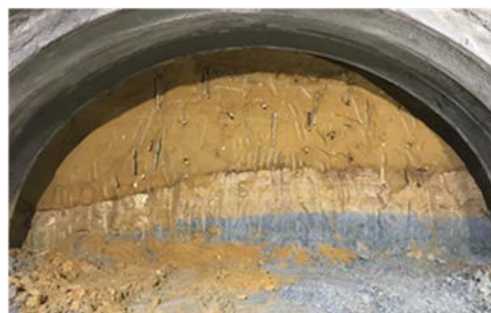
写真-2 切り羽状況

支保パターンDIII-A3(F2)の区間において、砂層が切羽の多くの部分を占めるようになると鏡面の崩壊が顕著となった(写真-2)。要因として上下半の切羽が近いことで下半掘削による緩みが上半鏡面にも影響を及ぼしていると推察された。そのため、掘削方式を上半先進掘削工法に変更することで、施工時の鏡面の安定性を確保するとともに、掘削に伴う支保工変位抑制を目的とした断面早期閉合との両立を図るため、上半先進ミニベンチカット工法(早期閉合)にて施工した。
