## 橋梁耐震補強工事における超大型構造物の設置方法に関する施工時の一工夫

戸田建設(株) 正会員 ○金子 光朋  
戸田建設(株) 正会員 安田 好伸

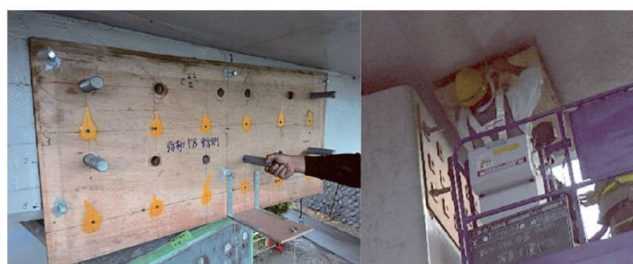
図-7 モデル製作を用いたアンカー位置確認例

アンカー位置の設定については、当初デジタルカメラによる3次元計測を行ったが、映像解析においてボルトの先端位置と根本位置でズレがみられ、2mm以下の精度では対応できないことが判明した。このためアンカー削孔後、設置位置に基準線を設け、削孔位置を基準線に対して相対位置計測し、計測結果を基に合板で鋼製ブラケットのモデル製作を行った。製作したモデルを現地で基準線に合わせ実際に設置して、アンカー孔がアンカーボルトと接触する際はモデルの孔位置を微調整し再製作、同様に設置の手順を繰り返し現地に合うモデルを製作した（図-7）。
