道路照明柱・標識柱の路面境界部腐食調査の効率化

株式会社アミック      フェロー会員    〇松浦 康博  
株式会社アミック      陰山 公明    大西琢也

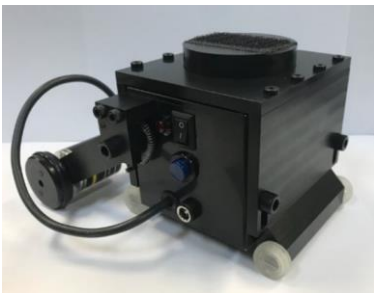
写真 1 COLOPAT スキャンシステム

（2）COLOPAT スキャン法による路面境界部の掘削判断：写真 1～3 に試験器の写真を示す。

（1）路面境界部の残存板厚を推定する非破壊検査技術：文献 2）にて超音波を用いた 2 方法及び磁気を用いた 1 方法について非破壊検査技術の比較を行った結果、磁気を用いた COLOPAT スキャン法が最も精度が高く安全側の評価を行うことから、この非破壊検査技術について紹介を行う。
