## 阪神高速道路におけるドローン点検の適用検討

阪神高速技術(株) 正会員 ○岡本 亮二  
 阪神高速道路(株) 非会員 向井 梨紗  
 内外構造(株) 正会員 村井 勇次

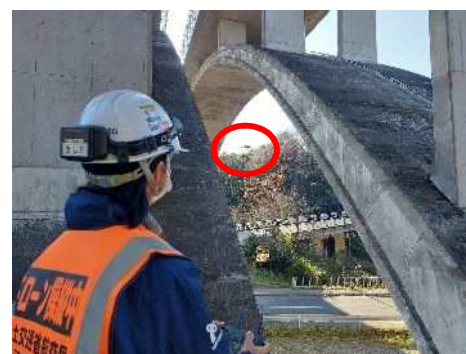
写真-1 ドローン点検状況

阪神高速では、点検困難箇所でのひとつの代替手法としてドローン点検を取り入れ(写真-1)、点検の高度化に取り組んできたが、阪神高速の大部分が人口集中地区(DID)や空港周辺の飛行制限空域に該当し、ドローン点検に不向きな立地条件であるといえる。しかし、点検困難箇所を高品質に点検しつつ、点検効率を向上するには、積極的にドローン点検を推進する必要がある。
