## 列車前方面像を用いた軌道部材評価手法による噴泥検知の検討

正会員 ○加藤爽 坪川洋友  
非会員 長峯望 合田航 前田梨帆 高橋宏侑

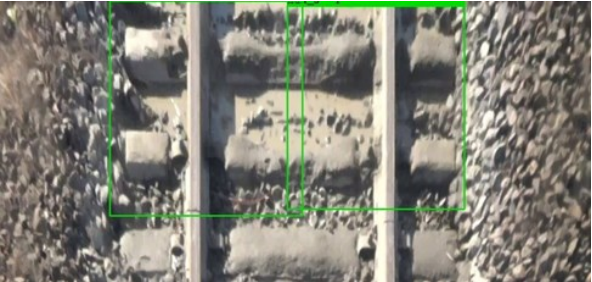
図 4 噴泥検知の一例

構築した噴泥検知モデルによる噴泥検知の一例を図 4 に示す．色付きの枠で囲われた箇所が噴泥として検知された箇所を表し，枠線の色が劣化度のランクを示す（紫枠が hun0，赤枠が hun1，黄枠が hun2，緑枠が hun3）．図 4 のとおり，噴泥ランクに応じて検知できていることが分かる．
