## 火山ガラス微粉末の覆工コンクリートへの適用

西松建設株式会社 北日本支社 正会員 ○目崎 浩二, 正会員 三井功如

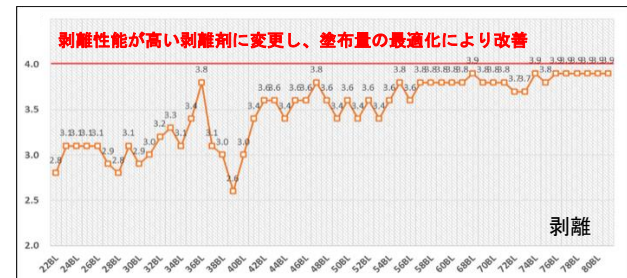
図-3 表層目視評価点（剥離）の推移

図-3に「剥離」の推移を示す。打込み初期は天端やアーチの一部に剥離が見られたため、剥離剤の品目と塗布量の最適化を行い、剥離性能に優れた動粘度の高い剥離剤を選定したことで、改善が図られた。図-4に「色むら・打重ね線」の推移を示す。本工事では、供用後の剥離による第三者災害の発生を考慮し、剥離の抑制効果を優先して動粘度の高い剥離剤を選定したため、色むらは改善しない傾向にあった。

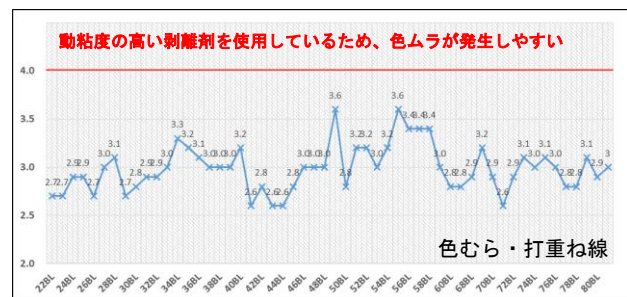
図-4 表層目視評価点（色むら・打重ね線）の推移
