## 実大模擬トンネル実験施設におけるトンネル点検システムの検証

西日本高速道路エンジニアリング九州株式会社 正会員 ○池田 智昌  
 NEXCO 西日本イノベーションズ株式会社 正会員 築山 彰  
 NEXCO 西日本イノベーションズ株式会社 非会員 舟木 翔太

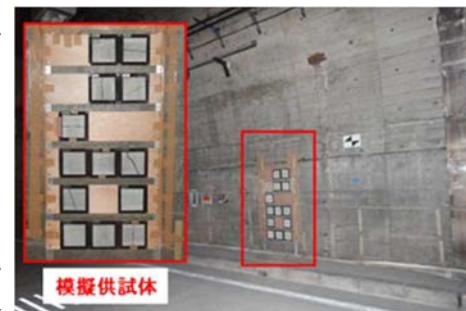
図-3 模擬供試体設置状況

ひび割れ幅計測精度検証は、トンネル覆工面に設置された、ひび割れの方向や幅(0.1～4.5mm)を変えてひび割れを再現した供試体80パネルを、点検システムを用いてひび割れ自動抽出し、計測精度を確認した。

計測精度の検証は、国土技術政策研究所内に設置されている実大模擬トンネル実験施設にて実施した。実大模擬トンネル覆工に設置されたマーカー、及びひび割れ幅計測用の模擬ひび割れ供試体(以下、「模擬供試体」という)を、点検システムを用いてマーカー間の距離やひび割れ幅について計測を行う。マーカー及び模擬供試体設置状況を図-2, 3に示す。
