## 3D センサによる立入禁止エリア侵入検知システムの実現場でのデータ採取

## 1. はじめに

## 2. システム概要

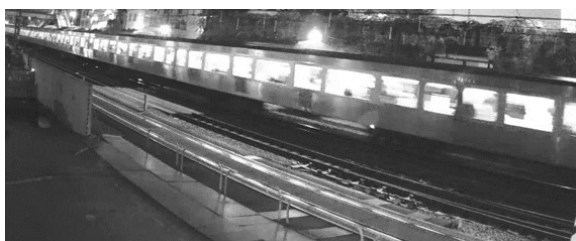
図-2 旅客列車の通過状況

列車は侵入物ではないため一定大きさを超えたものを列車と判定し検知対象から除外するよう閾値を設定した。検証の結果、図-2 に示すような断面形状の変化が少ない旅客列車を始め、図-3 に示すような凹凸が多い貨物列車でも検知対象から除外できていることを確認した。

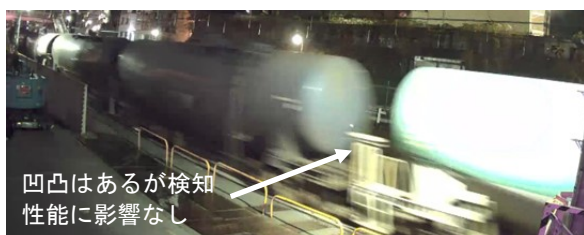
図-3 貨物列車の通過状況

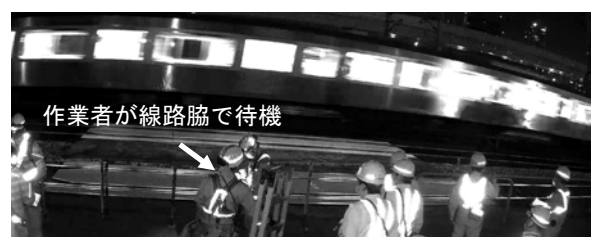
図-4 虚像発生時状況

本検証では図-4 に示すような列車が立入禁止エリアを通過している最中に、列車の窓ガラスに反射した作業者が虚像となり誤検知する事象があった。原因は 3D センサの設置位置が低く、列車の窓ガラスに作業者が反射しやすかったためであり、その対応として 3D センサを高い位置に変更したことで誤検知が生じないことを確認した。

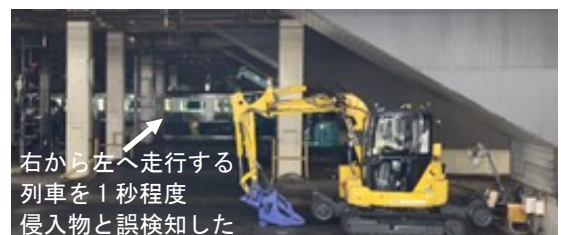
図-5 階段が支障して列車を誤検知した状況

駅ホーム近傍の載線場において、列車を検知対象から除外するまでに約 1 秒のタイムラグがありアラートが発報される事象があった。当該載線場は図-5 に示すように図中の右側に階段があり、右側から左側へ走行する列車については、物陰から列車が出てくるためその形状を事前に把握することができないことから、その長さが閾値を超えるまでは侵入物と判定していることがわかった。その対応として、3D センサを列車が立入禁止エリアに侵入する前にその長さが見通せる位置に設置することで解決した。
