## バス会社との連携による路面のモニタリング手法に関する検討

東日本高速道路株式会社 関東支社 佐久管理事務所（以下、「N 佐久」）は、地域のバス会社（以下、「T バス」）と道路交通の円滑化及び安全輸送の確保を目的とした「高速道路管理運営事業への協力支援に関する協定<sup>1)</sup>」を締結している。この協定により、N 佐久は T バスの協力を得て、道路交通の円滑化及び安全輸送確保に関する課題の解決を目指した取組みを実施している。本稿では、この取組みの一つとして、安価で市場性のあるスマートフォン（以下、「スマホ」）と路面性状計測ができるアプリ（以下、「計測機器」）による測定結果（IRI 値）により、平坦性を損なう路面変状を早期に発見するためのモニタリング手法を検討した。

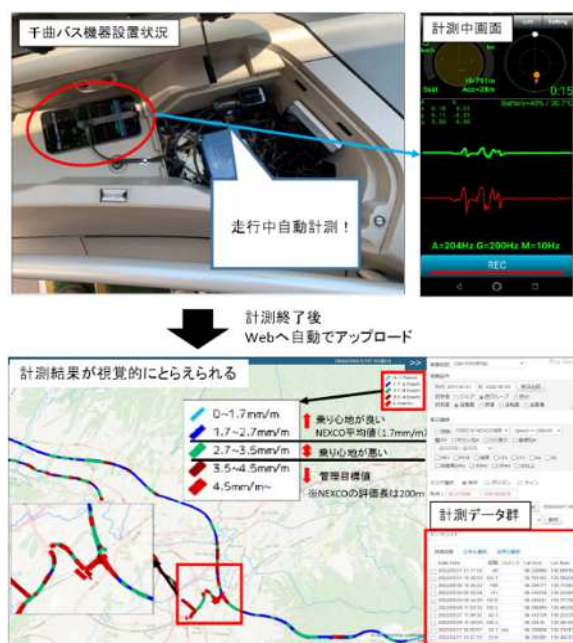
図-1 計測機器設置状況及び計測結果画面

測定頻度：N 佐久での日常点検は、2～4 回/週程度の頻度で実施しているため、6 回/週程度の頻度で上信越自

動車道を走行している T バスに計測機器を設置 (図-1) し、測定することとした。

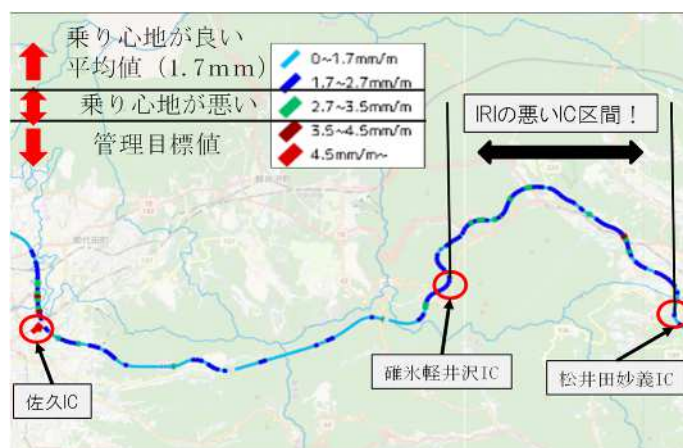
図-2 上信越自動車道上り線 IRI 測定結果 (抜粋)

IRI 測定結果を図-2 に示す。図-2 より、相対的に可視化して路線全体をモニタリングできることがわかる。そのため、本測定により、日常点検で安全性を損なう路面状況を把握できる可能性が確認できた。
