海水管ダクトの地震時フラジリティ評価法高度化のための高加速度加振試験

電中研 正会員 ○酒井 俊朗、 電中研 正会員 酒井 理哉、 東電設計 正会員 渡部 龍正

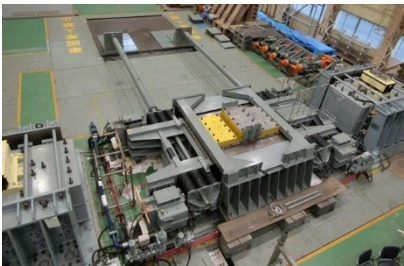
図 1 共振振動台

電中研に導入した最大加速度 20G で加振試験可能な共振振動台（図 1）を用いて、ボックスカルバート試験体の加振試験を行った。試験体は、振動台に搭載可能な実機海水管ダクトの 1/2～1/3 程度のスケールのボックスカルバート模型を製作した。試験に用いたボックスカルバート試験体の配筋図は図 2 に示す通りであり、表 1 に示すように曲げ耐力に対しせん断耐力が 2 倍以上にすることで曲げ破壊先行型の配筋で設計した。配管支持構造部分は、図 3 に示すような形状で、31×31×1.6mm の角型鋼管を用いて製作した。配管部分は慣性力による荷重を作用させる目的で、重さ 277kg の鉄柱を支持構造内部に配置し、カルバート頂版からナイロワイヤーで吊って取り付けた。ボックスカルバート試験体は、図 4 に示すように、共振振動台上にボルトで強固に固定し、頂版の上には地震による慣性力を作用させるための重錘を取り付けた。重錘重量は表 2 に示す通りである。なお、加振試験当日のコンクリート強度は同表に記載した通
