## 点検支援技術による点検業務の効率化（その3）－撮影方法の評価－

(株) 高速道路総合技術研究所 正会員○原口 政仁、正会員 本多 正和、正会員 杉山 俊彦  
 (株) ネクスコ・エンジニアリング北海道 正会員 石黒 将希、正会員 南 恭兵、  
 非会員 伊藤 信隆、非会員 棚橋 立揮  
 キヤノン (株) 非会員 穴吹 まほろ

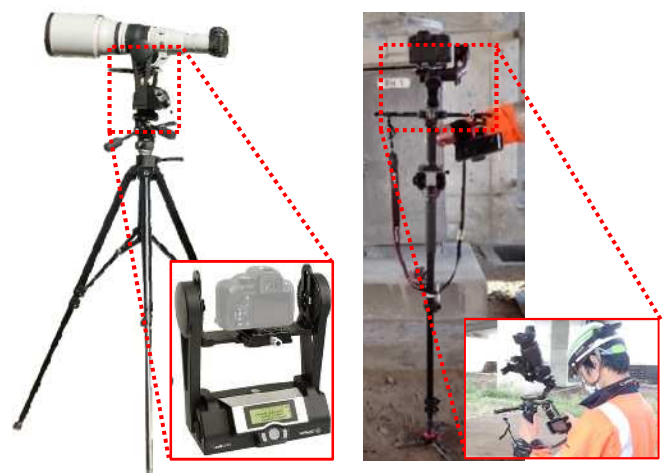
図-1 検証した撮影方法

図-1(a)自動雲台は、一般的に使用されている方法であり、三脚に自動雲台を取り付け、そこにカメラを設置し、広い範囲を複数枚で撮影する方法である。自動雲台により、撮影画像同士を貼り合わせるためのラップ（重なり）率を考慮したカメラの撮影方向が自動で設定され、撮影を行う。重なりに応じて撮影画像を貼り合わせると、撮影範囲を1枚の画像として記録することができる。

図-1(b)一脚スタビライザーは、現場での撮影時間の短縮を目的に考案した方法であり、三脚よりも据替がしやすい一脚にカメラスタビライザーを取り付け、そこにカメラを設置して撮影する。カメラスタビライザーにより撮影時のブレを抑え、カメラの向きを手動操作で変えながら、画像をラップさせて広い範囲を撮影していく。

(a) 自動雲台 (b) 一脚スタビライザー

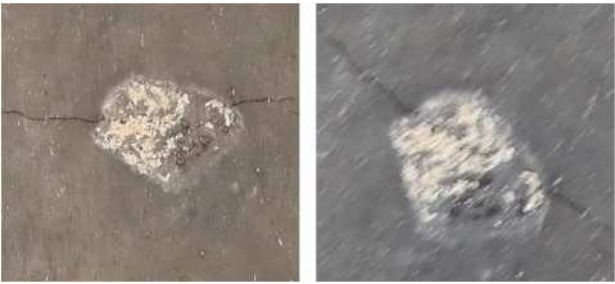
図-3 撮影画像の比較

図-3 に、同一撮影箇所において IIQC により「ブレ無し」と「ブレ有り」と評価された撮影画像の比較を示す。「ブレ無し」ではひび割れ等の変状が鮮明に写されているが、「ブレ有り」ではひび割れがぼやけており、点検技術者でも幅等を正確に認識することが不可能であった。このことから、撮影画像の品質を正しく確認可能であると判断し、IIQC を品質確認ツールとして使用した。

(a) ブレ無し (b) ブレ有り
