衝突車両に対応した緩衝施設による 交通安全対策に関する検討

本文は、高速道路の分岐部などの施設や構造物に衝突して起こる障害物衝突事故にともなう交通事故を減らすため、これらの箇所に設置する緩衝施設（衝撃吸収装置）の性能を、わが国で初めて実車試験によって確認するとともに、実際に高速自動車国道で試験施工が行われた箇所の追跡調査結果から、その効果を検討したものである。

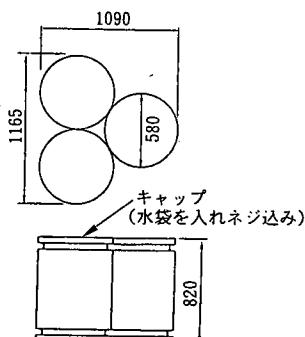
(b) 装置B (丸型クッションドラム)

図-1 試験した緩衝施設

(図-1 (a) 参照)⁹⁾。装置Bは、今まで設置例が多いクッションドラム3個であり、衝突試験結果も報告されている装置¹¹⁾である(図-1 (b) 参照)。試験は、各装置をコンクリート壁の前に設置し、国産小型乗用車(1430kg)を40および55km/hの速度で衝突させる方法で行った。本実験では、衝突車の衝突速度、搭載ダミー・車体の加速度、車両の挙動、損傷状況(変形量)を測定した。衝突車の車体加速度は、容量100Gの歪ゲージ型加速度計を使用し、車両重心点付近(シフトレバー後方)およびサイドシル(前方側方のフレーム)において計測

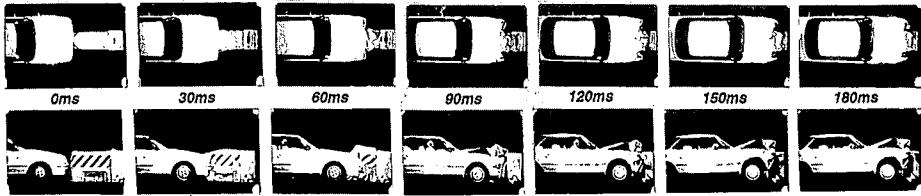
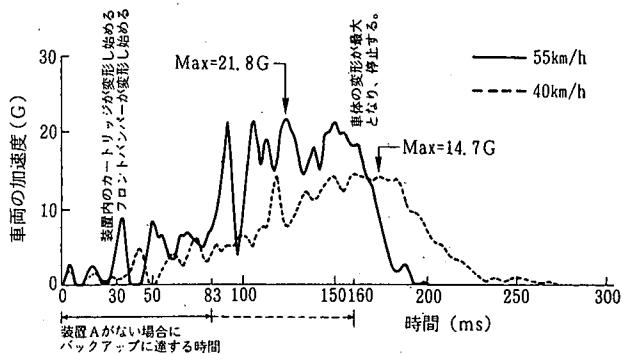
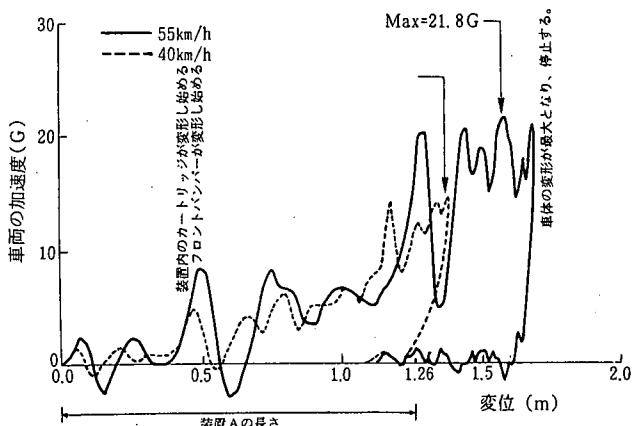
図-2 衝突車の重心点付近の加速度と経過時間、変位との関係 (装置A)

(a) 衝突中の挙動 (55km/h)

(b) 衝突車の重心点付近の加速度と経過時間との関係 (X軸)

(c) 衝突車の重心点付近の加速度と変位との関係 (G-S 線図)

付近のX軸(進行方向)に生じた加速度と衝突後の経過時間および変位(車両の潰れと供試体の潰れが含まれる動的変位)との関係を求めるとき、図-2に示すとおりである。衝突中の車両の挙動(55km/hの場合で代表)は、衝突瞬間から約40msまで車両前部の変形は少なく、装置A内のカートリッジのみが潰れしていく。これ以後、装置Aと車両の変形が同時に進行し、約160ms時点で車両の変形が最大となり停止する。衝突車の変位と加速度との関係は、衝突瞬間から約1.1mまで加速度の増加が緩やかである。それ以降は、同一レベルの加速度を維持しながら最大変形に達しており、装置Aのカートリッジが効果的に潰れていると推察される。

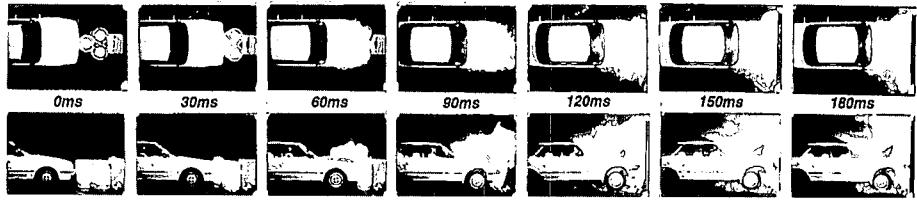
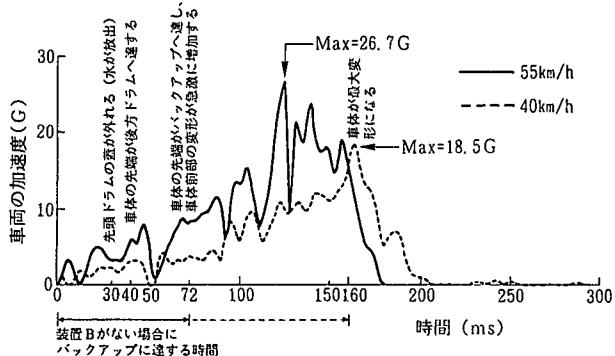
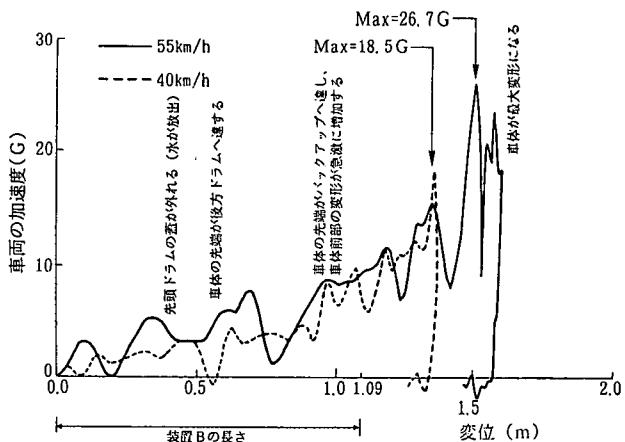
図-3 衝突車の重心点付近の加速度と経過時間、変位との関係 (装置B)

(a) 衝突中の挙動 (55km/h)

(b) 衝突車の重心点付近の加速度と経過時間との関係 (X軸)

(c) 衝突車の重心点付近の加速度と変位との関係 (G-S 線図)

一方、装置Bの場合について、同様に衝突車の加速度と衝突後の経過時間、車両の変位との関係を求めるとき、図-3に示すとおりである。衝撃により約30msで先頭ドラムの蓋が外れ、内部の水袋が破裂して水が放出し始める。衝突車は、約40msで車両先端が後方のドラムに達しており、その後、車両の先端はバックアップのコンクリート壁に達し、車両前部の変形が急激に増加している。変位毎に加速度が上昇し、ピーク値に達する傾向を示した。バックアップに二次衝突したと推察される1.3m以降では、急激な加速度の上昇が認められる。

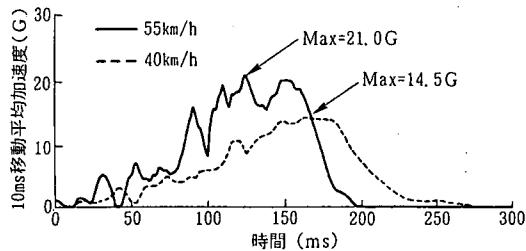
図-4 衝突車の重心点付近の 10ms 移動平均加速度
(装置A, X 軸)

図-4および図-5は、衝突車の10ms移動平均加速度を装置A、装置Bについてそれぞれ求めたものである。乗員の安全性を評価する基準としては、米国のNCHRP 350(National Cooperative Highway Research Program Report 350³⁾)によると、重い後遺症を残さない傷害となる車両加速度を限界許容値20Gとし、その75%を推奨許容値15Gとしている。これらの規定値を参考に改定された防護柵の設置基準⁸⁾では、剛性防護柵に対して

防護柵の種別(緩衝性)に応じて120, 180, 200m/s²/10ms未満と、それぞれ規定されている。装置Aの場合、40km/hで14.5G、55km/hで21.0G、また、装置Bの場合、それぞれ16.6G、24.3Gとなった。いずれも55km/hでは20G以下を満足していないが、装置Aは、約50km/hまでではこの許容値を満足するものと推察される。

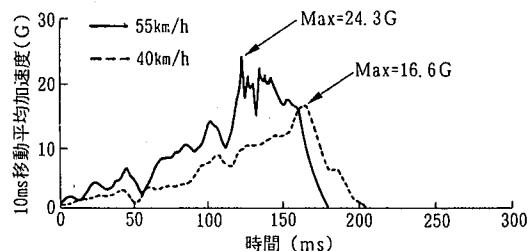
図-5 衝突車の重心点付近の 10ms 移動平均加速度
(装置B, X 軸)

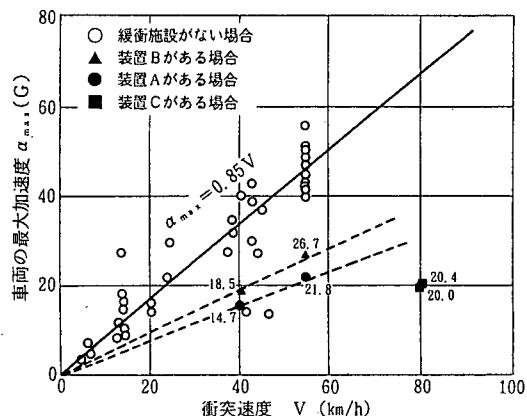
図-6 衝突速度と車両の最大加速度との関係

また、衝突車の加速度と衝突速度との関係は、乗用車のバリア衝突時の車両最大加速度の測定値¹⁰⁾とともに

示すと、図-6 のとおりである。装置Aを使用した場合、車両に発生する加速度は、装置Bに比べ高速になるほど低減する傾向が認められ、同等の速度での衝突であれば、車体の加速度を約1/2に低減させる効果があると考えられる。

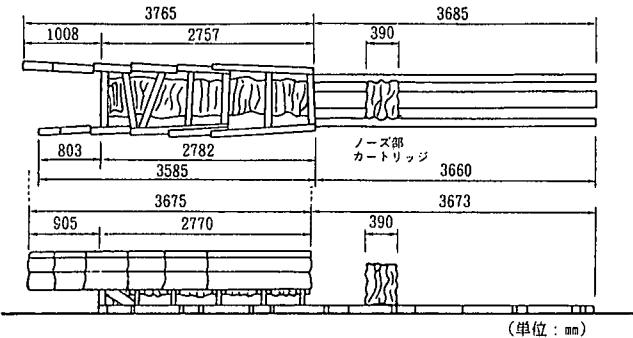
図-7 緩衝施設の変形状況（装置C）

図-7、図-8は、衝突による緩衝施設（装置C）、衝突車の変形状況を、それぞれ示したものである。高速度写真から求めた衝突中の装置Cの最大変形量は、概略3.28m程度であり、装置全長7.0mに対してはおよそ半分程度（47%）が、変形部材のカートリッジ（緩衝材）のみの全長5.6mに対しては59%程度が変形している。後者の変形割合からみれば、まだ衝撃を吸収しうる量が残された状態である。一方、衝突車外板部の変形は、全てAピラー部より前方で生じており、最大変形量は420mmである。車室内的変形は、外観的には皆無であり、乗員の生存空間は十分確保された状態である。

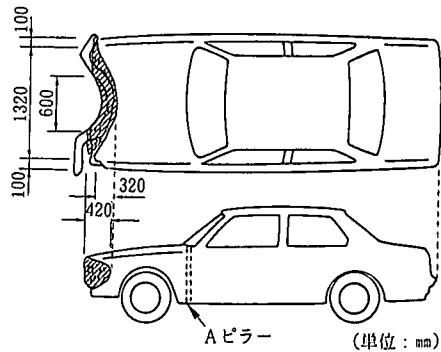
図-8 衝突車の変形状況（装置C）

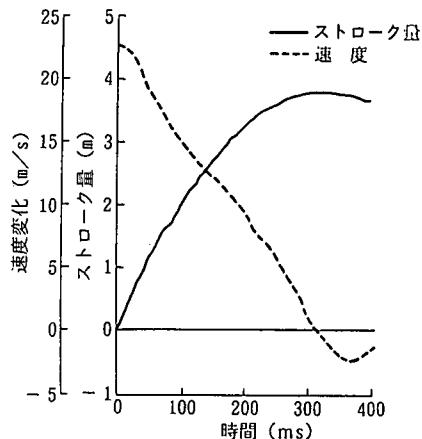
図-9 衝突車のストローク量および速度の変化（装置C）

図-9は、衝突車のストローク量と速度変化との関係を示したものであり、車体は速度が漸減しながら最大3.7m（車両前部の変形量も含む）程度ストロークした後、

装置Cから離れ始めている。この間の衝突車の重心点付近の加速度（X軸）を、図-10に示す。衝突初期の40ms付近で最大加速度20.0G（2回目は20.4G）が発生している。(a)の部分は、先頭のカートリッジが潰れながら車両前部にくい込んでいく過程を、(b)の部分は、2番目以降のカートリッジが潰れ始めるのと同時に、フェンダーパネルの摺動部が静摩擦から動摩擦に移行する瞬間の過程を、(c)の部分は装置全体が潰れていく過程を、それぞれ示している。

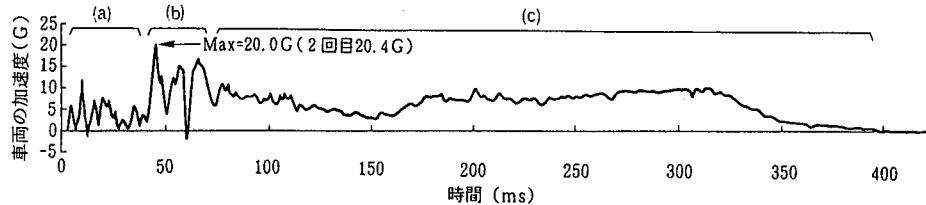
図-10 衝突車の重心点付近の加速度（装置C, X軸）

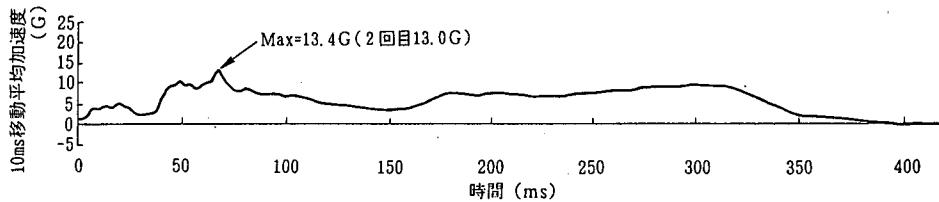
図-11 衝突車の重心点付近の10ms 移動平均加速度（装置C, X軸）

また、図-11は、衝突車の重心点付近の10ms移動平均加速度（X軸）であり、最大値は衝突初期の65ms付近（装置C全体が潰れ始める付近）で発生しており、その値は13.4G（2回目は13.0G）である。この値は、NCHPR 350の限界許容値20Gより明らかに低くなってしまっており、安全性が確認された。

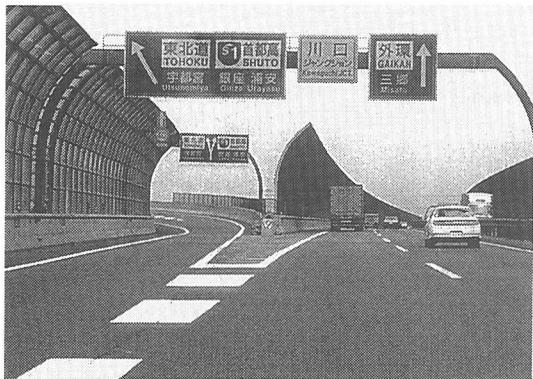
写真-1 川口JCTの分岐ノーズ部

用緩衝施設を設置する試験施工が行われた（川口 JCT を代表例に、写真-1 参照）。交通量は、本線断面で約 80 千台/日、IC 出入りで約 150 千台/日（1997 年平均）である。

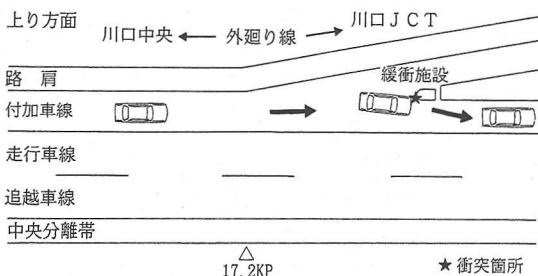
図-12 事故発生状況

緩衝施設は 1998 年 3 月に設置されたが、1998 年 4 月から 11 月の間に 9 件の衝突事故が発生した。そのうち 3 件は、原因者不明である。図-12 に示す川口 JCT の事故の場合、小型乗用車が、川口中央方面から川口 JCT

方面に向け約 50km/h で付加車線を進行中、前車に異常接近し急ハンドルを切ったため、分岐端に衝突したものである（写真-2 参照）。運転者は 63 歳男性であり、車両は中破（自走不可）したが、本人は無傷であった。

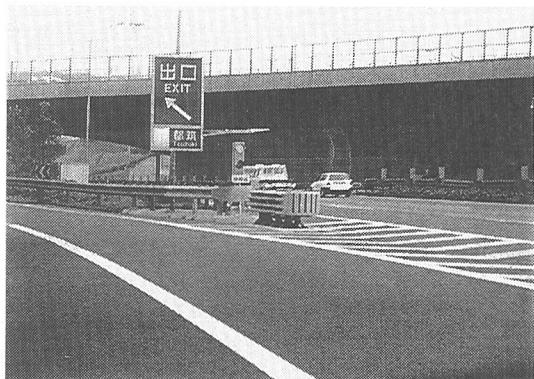
写真-3 都筑ICの分岐ノーズ部

本ICの下り線流出ランプは、左カーブ内に分岐部があり、分岐部に衝突した事故が何例かあった。このため、重大事故の回避を目的として、1998年6月に、80km/h用緩衝施設の試験施工が行われた（写真-3参照）。

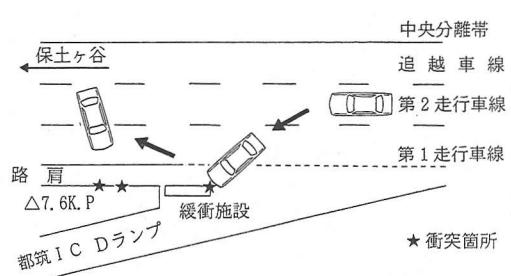
図-13 事故発生状況

2箇月後の1998年8月深夜に、図-13に示す事故が発生した。小型乗用車が、第二走行車線を100km/hで

進行中、携帯電話に夢中になり都筑IC流出ランプに気づくのが遅れ、慌てて左に急ハンドル操作を行い、分岐部に衝突したものである（写真-4参照）。運転者は35歳男性（運転歴2年7箇月）であり、車両は大破したが、本人はかすり傷程度であった。

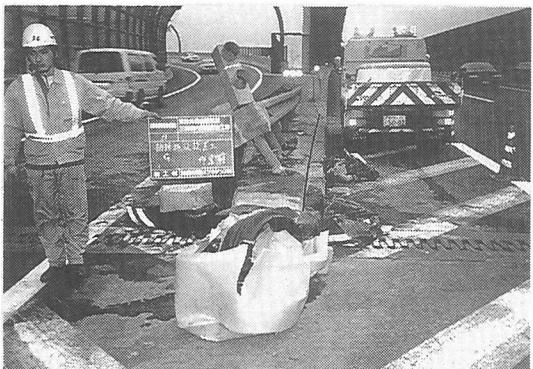
写真-2 衝突状況

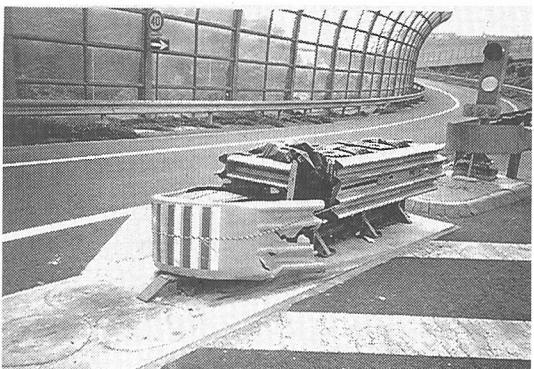
写真-4 衝突状況

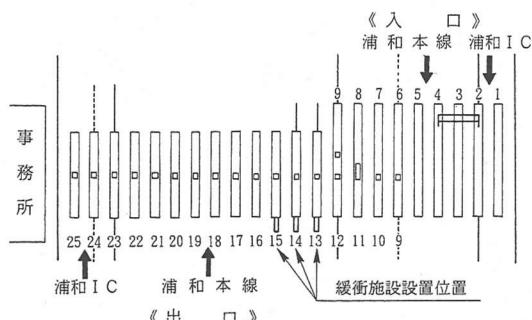
図-15 緩衝施設の設置位置

このため、死亡事故の再発を防止するため、図-15に示すように、1998年10月、13～15番ブースに60km/h用緩衝施設が設置された（写真-5参照）。2箇月経過した現在まで、事故は再発していないが、本線料金所では、トールアイランドの間近付近まで減速せずに進行する車両があり、衝突の危険性が高いことが懸念される。

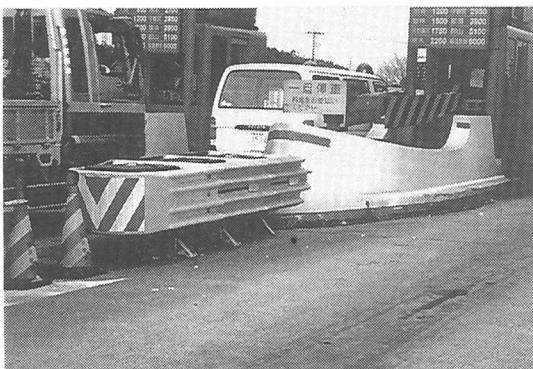
写真-5 緩衝施設の設置状況
