トンネル事前設計における地質調査 の問題点とその評価に関する研究

GEOLOGICAL CONDITIONS AT PRELIMINARY TUNNEL DESIGN STAGE AND CONSTRUCTION STAGE : AN EVALUATION AND ASSESSMENT

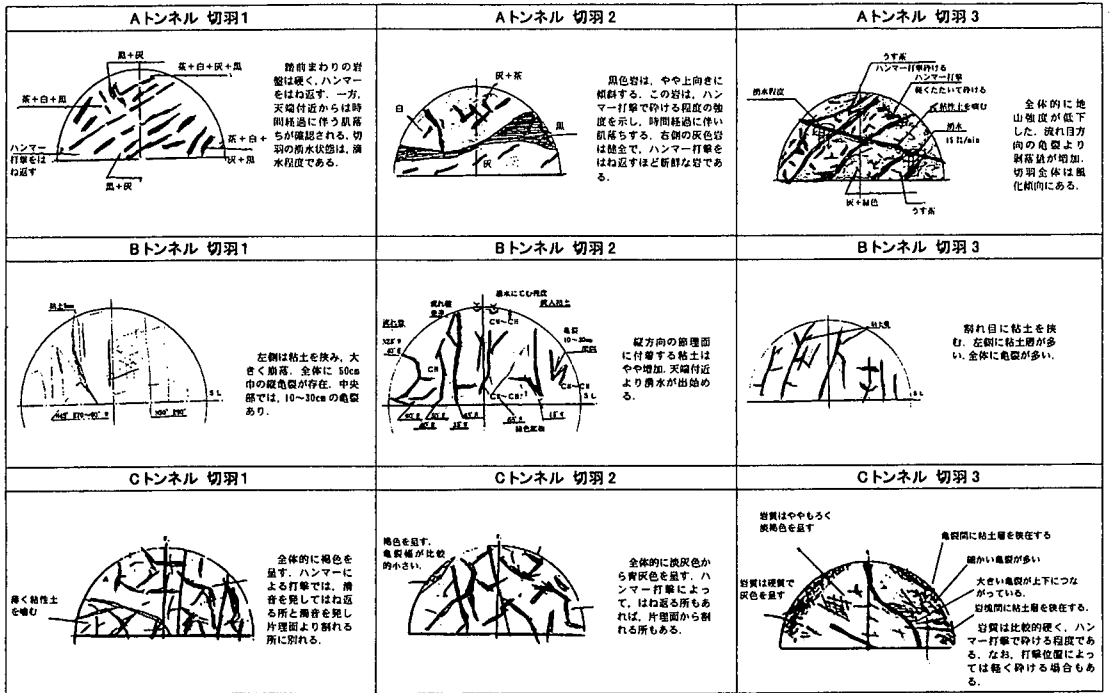
図-8 地質、設計および施工技術者の地山評価差に関するアンケートの切羽スケッチ一覧

計9切羽のスケッチを図-8に示す。また、地質技術者、設計技術者および施工技術者による地山評価に関するアンケート結果を図-9に示す。図-9には、施工実績としての地山等級もあわせて示している。

この結果より、回答者は切羽スケッチと切羽観察記録に重点をおいて地山評価しているといえ、以後、切羽スケッチ(前述の図-8)を用いて、施工時の地山評価について考察する。

3つの切羽でアンケート結果と施工実績の判断はかなり異なっている。切羽1と切羽2では、片岩の硬質部と軟質部が同時に切羽面に現れた。この場合には、地質の互層構造を地山評価にどのように反映させるかが、アンケートと施工実績の差となって現れている。施工実績はアンケート結果より不良側の地山評価をしている。切羽3では、切羽スケッチに、湧水の発生、地山が軟質化し

切羽観察結果の特徴として、切羽1では粘土を挟んだ岩塊の崩落、切羽2では節理に付着する粘土、切羽3では、亀裂に挟在する粘土である。施工実績は、上述したコメントを積極的に考慮したケースと思われる。

アンケート結果と施工実績は、ほぼ一致している。3つの切羽の共通項目として、全体に硬質で細かい亀裂が多く、湧水の影響も見られない。したがって、切羽1と切羽2についてアンケート結果では、CⅠもしくはCⅡ級地山と判断し、回答のピーク等級と施工実績は一致した。切羽3については、比較的土被り(土被り厚:15m)となること、切羽1と切羽2に比べて亀裂密度が増加することなどから、アンケート結果は地山を不良側に判定している。これに対し施工技術者は上述の地山情報を不良と判断しなかったためと考えられる。
