# 疲労損傷に対する補修事例のインターネット上データベースの構築とその利用

鋼橋に生じた疲労損傷に対する補修事例をおよそ100例集め、要約した。これら要約事例は、原因と対策別に整理しデータベースを構築した。このデータベースの情報を、利用者の誰もがインターネットを通じて参照できるように、アドレスを公開する。ここでは、このデータベースシステムの利用方法を紹介し、また収録事例の分析から補修方法に関して若干の評価を行った。

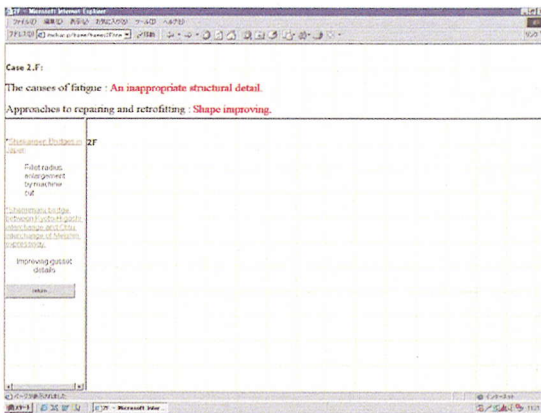
Fig.8 Web page of “No.2” cause and “F” repair.

ホームページ上での事例参照方法は次の通りである。組合せ表のランク記号を選択した場合、該当事例の一覧がウェブページのフレーム左欄に表記される(Fig. 8:原因が“No.2”, 補修方法が“F”によりなされた場合のウェブページ)。引き続き、このフレーム左欄上のある1事例を選択することにより、該当事例の要約が右欄にて参照することができる(Fig.9: “Shinkansen Br. (end of gusset)”の事例参照)。

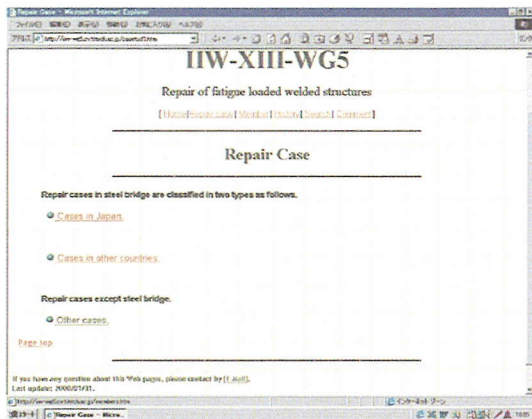
Fig.10 Web page on “Repair Case”.

ホームページ上覧に表記されたメニュー上の“Repair case”を選択すると、Fig.10に示すウェブページが表示される。このいずれかの選択により、各収録事例の一覧表に移行する(Fig.11: “Cases in “Japan” を選択)。このウェブページ上の橋梁名もしくは一般名の選択により、該当事例の要約を参照することができる(Fig.12: “Steel bridge on roadway bridge (at coped end)(Part 2)” を選択)。

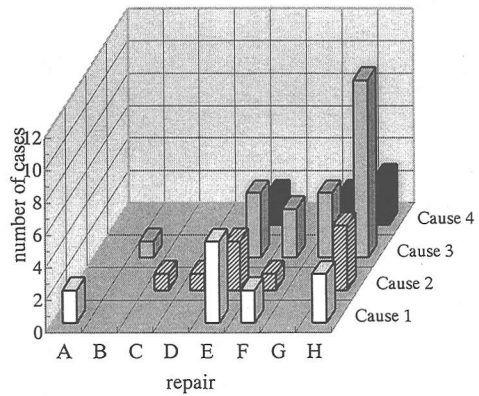
Fig.16 Distribution of the repair cases in other countries.

本データベースに収録されている鋼橋の補修事例に関して、疲労損傷の原因とそれに対する補修方法の組合せの分布を、日本と諸外国との事例に区別して示す (Fig.15,16)。その結果、分布の傾向は事例数に左右されるが、両者で若干の差が認められる。諸外国と比較した場合、日本の補修事例は、溶接欠陥に起因した事例が

非常に少ない。また、き裂の一時進展防止策として認識のある“ストップホール”は、そのみで本体策として報告された例はない。しかし、他の恒久対策と組み合わせられて適用された例は、多数存在する。

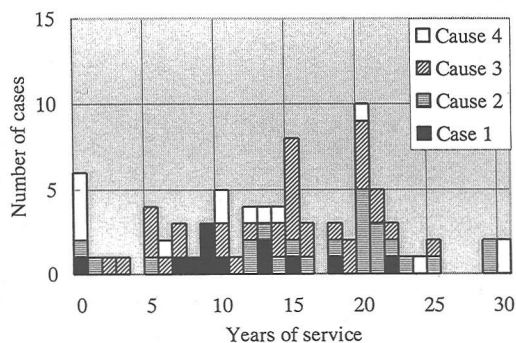
Fig.17 Relationship between years of service and causes.

供用年数と原因との関係をFig.17に示す。溶接欠陥を原因とした損傷は、供用開始後比較的早い時期に発見されることが多い<sup>17)</sup>。一方、疲労強度が低い継手に生じる損傷は、供用年数10年以降に集中している<sup>17)</sup>。また、発生数の最も多い面外変形や2次応力などの原因3による損傷は、供用年数にかかわらず発見された。原因4についても同様な傾向を示したが、供用開始後のすぐの損傷は風振動によるものであった。また供用後10年以降の損傷は、車や列車通過に伴う部材振動が原因によるものであり、特に、我が国の高速鉄道である新幹線の橋梁の腹板垂直補剛材下端部、風と共に振動の影響を受けやすい高速道路の標識柱根部などに発見された。他には、支承の機能喪失やピン結合部の回転不良などの原因が含まれているのが特徴的である。

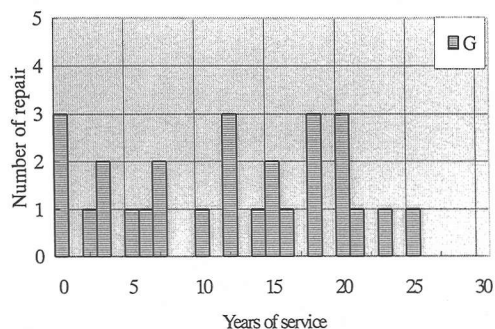
Fig.19 The number of "Stop hole" repair adopted vs. years of service.

ストップホールは、本対策前の応急対策として使用されたものも含めた場合、施工性に優れていることから供用年数に関わらず適用されていた (Fig.19)。特に、2次部材溶接部から発生した疲労き裂が、1次部材の腹板に進展した場合に多用されている。

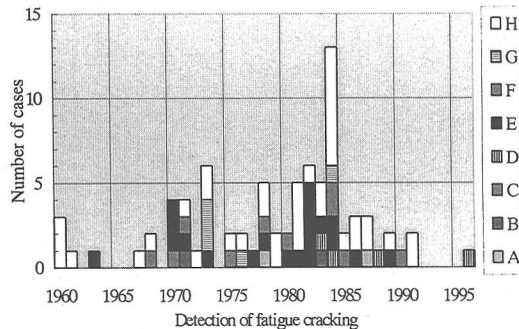
Fig.20 Relationship between detection year of cracking and repair method.

疲労損傷の発見時期と補修方法との関係を Fig.20 に示す。疲労損傷の発生は、溶接桁を積極的に採用した1970年代に入ってから著しく増加している。それに対する補修方法は、損傷発見後にすぐに補修されたとして、1980年代前半までは“E”の添接板補強による対策が多くなされたが、1980年代後半では“H”の構造ディテールの改良や、“D”のTIG処理による表面処理の対策が目立つ。これは、近年の構造解析の精度向上や溶接止端部等の疲労強度改善方法が支持された結果とも言える。
