# 空撮ハイビジョン映像を用いた 兵庫県南部地震による建物被害の目視判読

空撮映像から確認可能な被害情報の精度を把握することを目的に、兵庫県南部地震による建物被害について空撮ハイビジョン映像を用いた目視判読を行った。この際、木造、非木造という建物構造の違いが判読結果に与える影響と、判読者の違いが判読結果に与える影響について検討した。結果の検証には、建物1棟ごとの地上調査データと、この調査で撮影された被害写真を利用した。この結果、木造建物の比較的大きな被害の有無については個人差および判読時間の影響を受けず、概ね判読が可能であることが明らかになった。一方、非木造建物の場合は、大きな被害を受けた建物であっても建物全体に変形を及ぼす倒壊あるいは傾斜が少ないことから、木造建物と比べて空撮映像からの被害把握が困難であった。

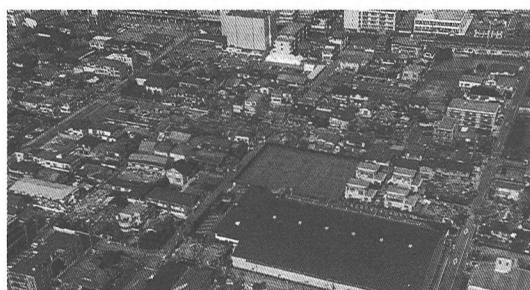
図-4 空撮映像の例 (木造建物の被害判読地域)

判読地域の約0.97km<sup>2</sup>に対し53カットであった。これらのファイルは、画像サイズが1920×1035 pixelのビットマップ形式で、通常のパソコンでの閲覧と解析が可能である。図-4にハイビジョン画像の例を示す。画像の地上分解能は画像下部で約9cm、画像上部で約17cmである。

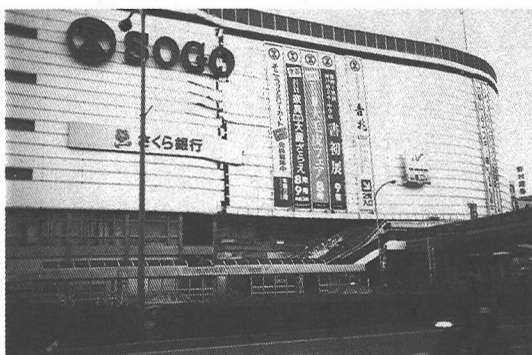
図-16 空撮映像からの目視判読で被害の確認が不可能な建物の例

空撮映像

地上写真

次に、地上被害写真を利用して、地上調査2に基づく“倒壊”や“大破”建物で、目視により“被害無し”と誤判読した建物の確認を行った。図-16に使用した画像例を示す。建物の2階部分が層崩壊したにもかかわらず、空撮映像からでは被害を確認することができない。このように大きな被害であるにもかかわらず被害判読が困難な建物では、撮影方向とは異なる面での被害や建物下部や中間層での被害が多い。この他にも、建物内部の構造部材の破壊なども判読精度を低下させる要因である。
