# 荷重作用下にあるプレートガーダーへの溶接

## WELDING TO PLATE GIRDERS UNDER LOADING

This paper describes experimental studies on

- (1) the repair works of the fillet welds between web plate and bearing stiffener plates,
- (2) the repair works of the fillet welds between web plate and upper flange plate, and
- (3) the reshape works from uniform plate girder to non-uniform one.

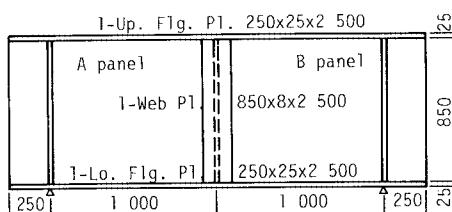
図-1 S-1～3 試験桁の形状・寸法

本実験では実際の橋梁の支点上補剛材を溶接補修することを想定した。試験桁を図-1に示す。材質はSS 41である。ウェブのせん断座屈に及ぼす補修溶接の影響に着目したので、補修作業はウェブに許容せん断応力度が生じる荷重  $P=109\text{ t}$  作用下で行った。試験桁への載荷は3点曲げである。

本実験ではウェブと上フランジを継ぐ隅肉溶接の補修を想定した。試験桁は図-1のS-3と図-4のS-4であり、材質はSS41である。S-3ではウェブのせん断座屈に及ぼす補修溶接の影響に着目したので、補修作業はウェブに許容せん断応力度が生じる荷重P=109t作用下で行った。試験桁への載荷は3点曲げである。S-4ではフランジの曲げ圧縮座屈に及ぼす補修溶接の影響に着目したので、補修作業はフランジに許容圧縮応力度が生

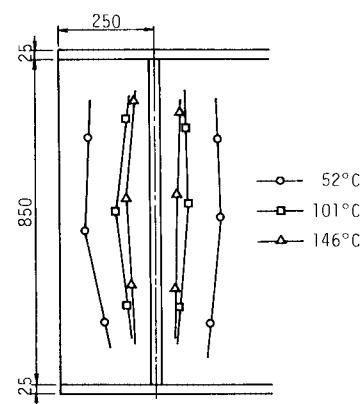
図-3 ウェブの最高到達温度の分布

溶接熱の伝導による最高到達温度の測定は191, 146, 101および52°Cの温度ペイントを使用して行われた。図-3にウェブの最高到達温度の分布を示す。191°Cの温度ペイントはヒュームの付着のため溶けているかどうか判定不能であったが、ヒュームの付着した領域は溶接線から幅30 mm程度であったので、191°Cを超える領域は30 mmを超えることはない。146°Cの範囲は補剛材中心から最大でも70 mm程度であった。

補剛材端部は溶接線から110 mm離れているにもかかわらず、その最高到達温度は146°Cを超えていた。これは補剛材端部における熱の反射によるためであると考えられる。すなわち、ウェブは補剛材に比べて部材が大きく、溶接線までの距離が最短である桁端でさえ250 mm離れているので、ウェブを伝導する熱は広範囲に逃散するのに対して、補剛材は幅が110 mmと狭いので補

剛材端面で熱は反射し蓄積するためであると思われる。

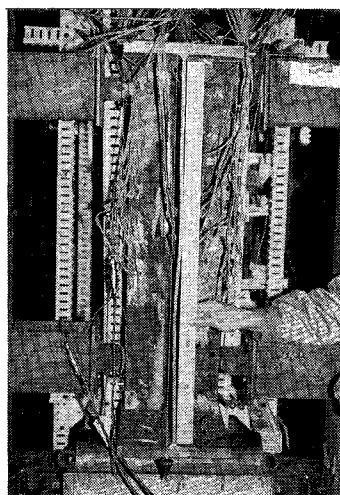
写真-1 溶接後跳出しパネルの変形モードの一例 (Case 3)

これらの変形において特徴的であったのは跳出しパネルの変形モードが補修溶接前にはすべて一次モードであったが、補修作業後には写真-1 に示すように二次モードになったことである<sup>8)</sup>。応力作用下で補修された

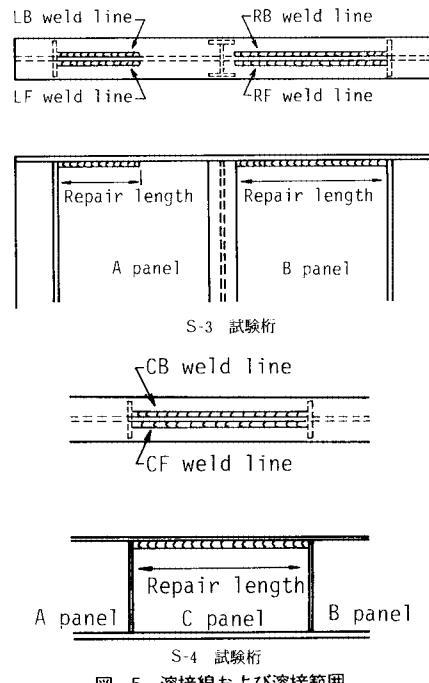
図-5 溶接線および溶接範囲

補修作業は図-5に示すようにウェブとフランジを継ぐウェブの両側の隅肉溶接に対して行われた。1溶接線の作業はS-1, S-2に同じである。

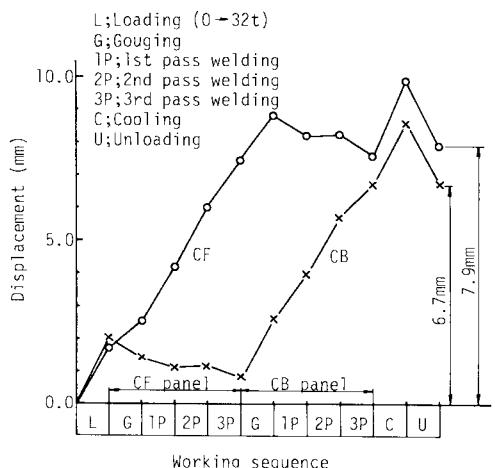
図-7 ケース 7 における作業中の上フランジの変形

図-7 に上フランジの変形を示す。測定は載荷点間中央のフランジ端より 10 mm 内側の点で行った。CF 側フランジの変形は CF 溶接線作業中に大きく増加し、CB 溶接線作業中にはむしろ減少するような傾向を示している。CB 側フランジも同様である。補修作業の結果生じた残留変形は CF 側で約 8 mm、CB 側で約 7 mm であった。これはそれぞれ 0.08, 0.07 rad に相当する。この変形量は無応力下で溶接した場合に比べて過大であると思われ、荷重作用下での溶接作業であるので、荷重と溶接による相乗効果の結果であると考えられる。なお、温度ペイントを用いた最高到達温度測定結果によれば、溶接線の両側約 50 mm の範囲が 191°C 以上となっていた。

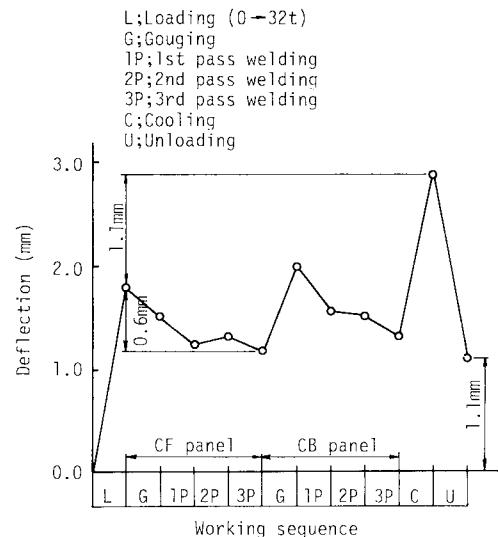
図-8 ケース 7 における作業中の桁中央のたわみ

ケース 7 の桁中央部のたわみを図-8 に示す。図の横

軸の略記号は図-7と同じである。荷重によるたわみ約1.8 mmが補修作業中に減少している。これはガウジングおよび溶接による熱が試験桁上部に与えられたので、この部分が膨張し、負の曲げモーメントが生じたためである。このことは荷重を一定に保つためにガウジングおよび溶接作業中に試験桁の変位を減少させるように試験機を操作したことからも明らかであると思われる。

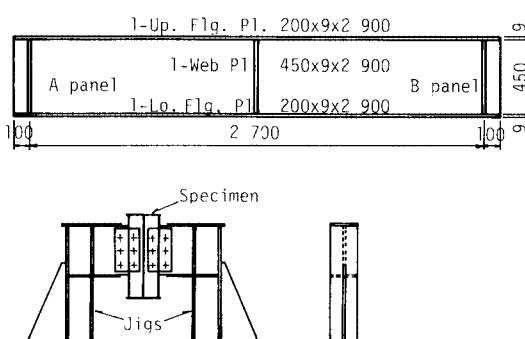
図-9 S-5試験桁の形状・寸法および支持治具

試験桁を図-9に示す。材質はSS41である。この実験においては桁端から支点上を含む範囲にわたってウェブおよび下フランジを切断するので、高力ボルトと添接板により支点上補剛材上部に接合される門形の治具を用

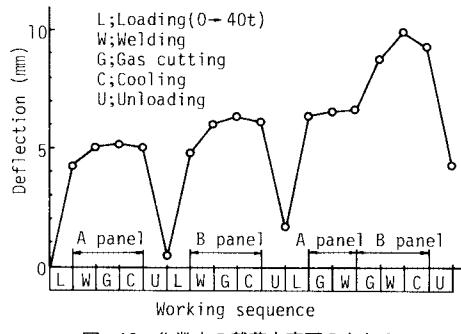
図-12 作業中の載荷点直下のたわみ

作業中における載荷点直下のたわみを図-12に示す。

下フランジを先に取り付け、その後ガス切断したケース 8 および 9 では切断長さによる違いは認められるものの、たわみの増加はたかだか 1 mm 程度であり、試験桁は作業中に不安定となることはなかった。このたわみの増加に占めるガス切断の影響の割合はごくわずかであり、また冷却により回復し、溶接終了時のたわみにはほぼ等しくなる。

ガス切断を先に行い、その後下フランジを溶接した場合、垂直補剛材を切断しなかったケース 10 では試験桁は終始安定した挙動を示し、たわみの増加も 0.2 mm 程度であった。一方、垂直補剛材を切断したケース 11 では垂直補剛材を越えた中央側のウェブのガス切断時に荷重が 40 t から 36 t まで減少し、また下フランジの割込み部分を溶接したときにも荷重が減少した。これらにより 3.5 mm のたわみの増加があった。ケース 10 および 11 より垂直補剛材の寄与が大きいことがわかる。

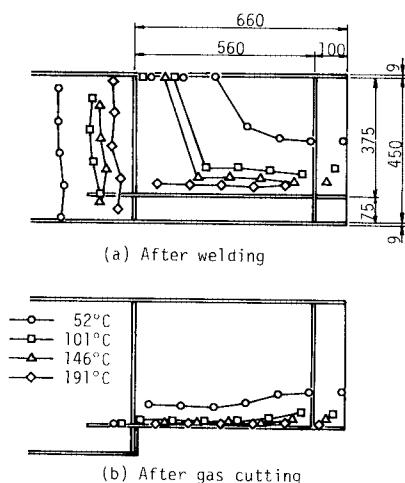
図-13 溶接およびガス切断によるウェブの最高到達温度の分布

溶接およびガス切断によるウェブの最高到達温度の分布を図-13 に示す。補剛材溶接時の温度分布は水平および垂直補剛材の溶接による熱の和であるので、補剛材および上フランジで囲まれたパネルの等温線は水平および垂直補剛材のコーナーに向かって凸な曲線となっている。

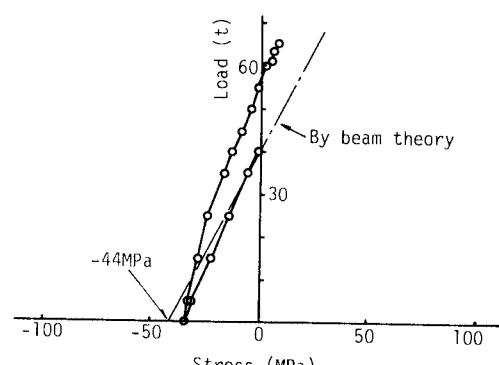
図-14 除荷過程および破壊試験における下フランジの応力

ガス切断、溶接などの加熱作業終了後、室温まで冷却するのを待って、除荷する前に、新たに取り付けた下フランジ下面にひずみゲージを貼った。そのひずみゲージによる応力を改造作業の除荷過程における応力とともに図-14 に示す。この図においては除荷前の 40 t 載荷時を応力の原点として表示した。一点鎖線は初等はり理論によるものである<sup>5)</sup>。死荷重に相当する荷重作用下で取り付けられた下フランジには荷重の増減がない限りは伸縮を生ぜず、ひずみを生じない。合成桁においてコンク

リート断面が合成前死荷重に寄与できないのと同じように、下フランジは取付け作業時にすでに載荷されていた荷重に対しては応力を発生せず断面に寄与しない。したがって、新たに取り付けた下フランジの応力は除荷による変化量であり、一点鎖線で示される計算値とよい一致を示している。
