首都高速道路における事故発生状況と安全対策効果の検証*

Verification of the Traffic Accident Occurrence Situation and the Traffic Safety Measure's Effects, in Metropolitan Expressway*

割田博**・上條俊介***・田中淳****・後藤秀典****

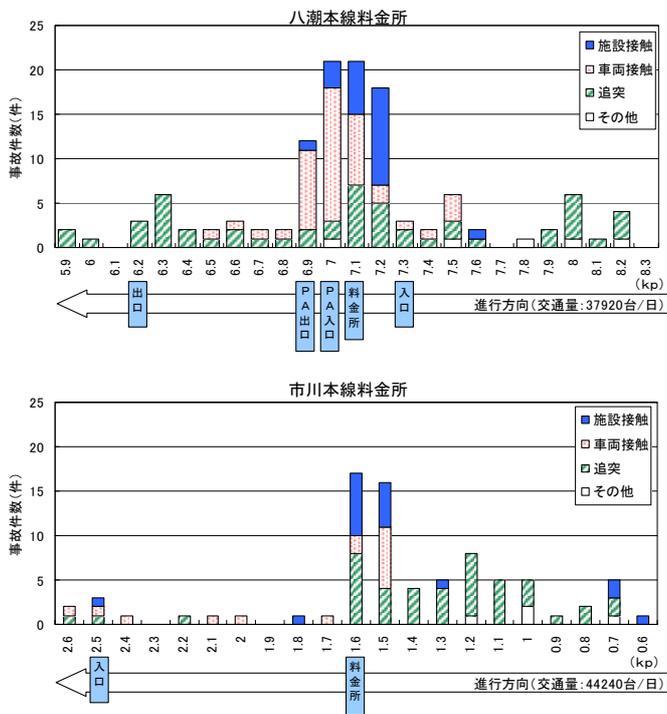
図-2 本線料金所付近におけるkp毎の事故形態

料金所の先では、料金所の先に PA がある場合に車両接触が多い（図-2）。この場合、特に左に車線変更するときに事故が発生しており、PA への車両と本線への車両の織り込み交通が原因と考えられる（図-3 上段）。

料金所の手前では、何れも車両接触の割合が他の区間に比べて多い（図-2）。この場合、左への車線変更時の事故が多くなっている（図-4 上段）。これは、本線料金所が左に膨らむ形状であることによるものと考えられる。

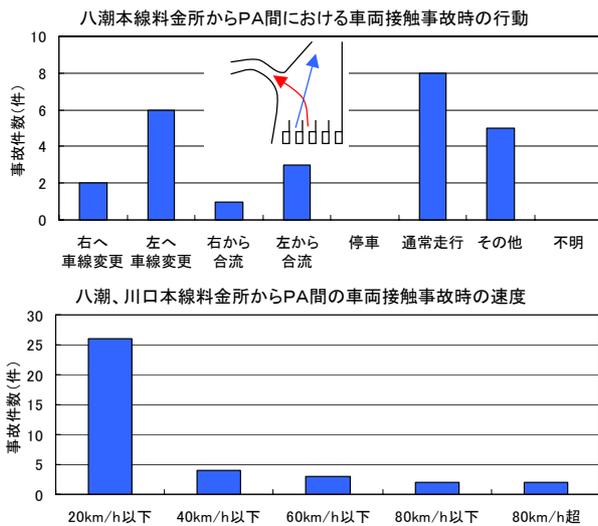
図-3 本線料金所からPA間の事故の特徴

何れの事故も低速域での左側への車線変更時の車両接触が多い（図-3 下段、図-4 下段）。

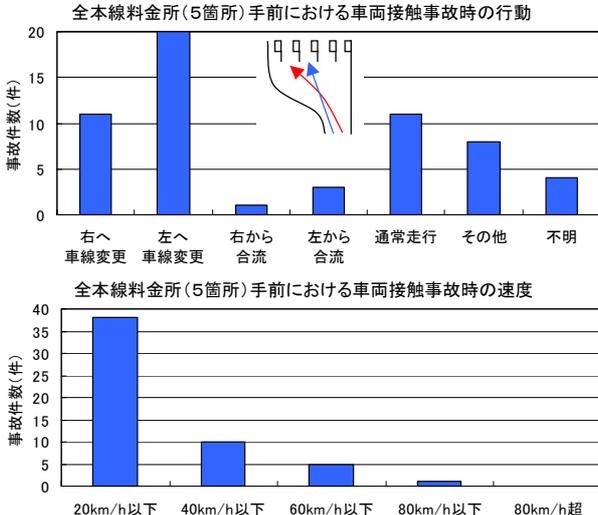
図-4 本線料金所手前の事故の特徴

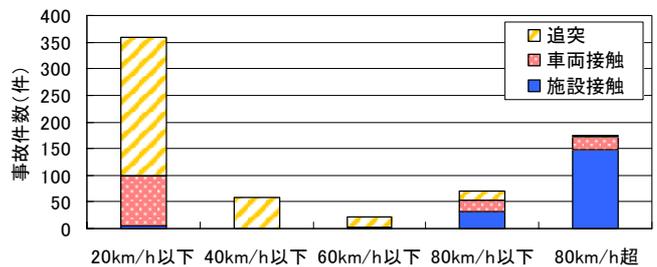
図-5 カーブ部における事故の形態別速度

施設接触は、高速走行時、雨天時、夜間時に多く発生しており(図-5、図-6)、また曲線半径が小さくなるに従い事故が多くなる傾向となっている(図-7)。即ち、雨天時の高速走行によるスリップや、夜間にカーブの線形がよく分からないため、曲がりきれずに側壁に衝突すること等が想定される。更に、左カーブよりも右カーブの事故が多くなっている。これは、曲線半径の小さくなる右側車線の方が高速で走行していること、右ハンドル車に対して右カーブ前方が見づらいこと等が理由として想定される。

カーブ部における車両接触・追突は、約7割が渋滞時(20km/h以下)に発生しており、これらはカーブの線形による要因ではなく、渋滞時の無理な車線変更やわき見が要因と想定される。残りの3割は、カーブで前方が見づらいことによる渋滞末尾への追突の可能性がある(図-5)。

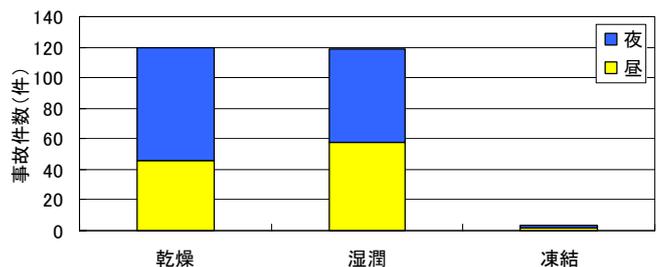
図-6 カーブ部における施設接触時の特徴

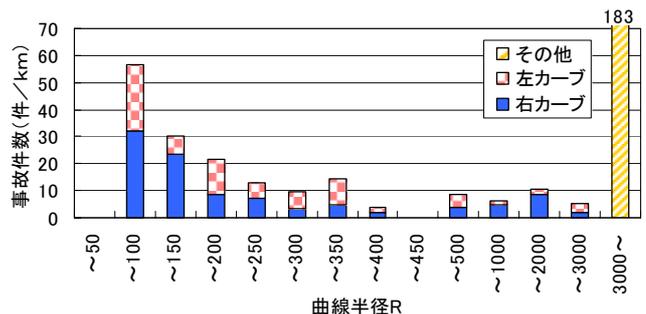
図-7 施設接触事故発生箇所の平面線形

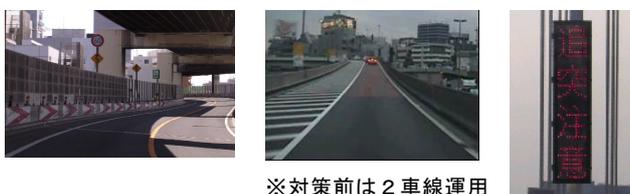
◆カーブ警戒ゼブラ ◆区画線変更(1車線化) ◆自発光注意喚起板

※対策前は2車線運用

図-8 カーブ部で実施されている安全対策

首都高速道路においてカーブ部で実施されている安全対策としては、表-1に示す対策が挙げられ、同表に示した対策箇所を検討対象とした。尚、対象とした対策は、平成9年度～13年度に実施された対策とし、評価の期間については、その対策単独で評価できる期間とした。(同じ箇所にも他の対策が講じられることがあるため、そのような場合は評価期間として除くこととした。)

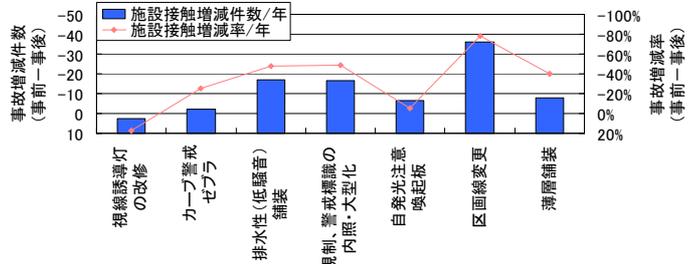
図-9 対策前後における施設接触の変化

施設接触事故の件数をみると、区画線変更が最も効果を発現しており、規制警戒標識の内照・大型化も効果が大きく(図-9)、雨天時と夜間は特に排水性舗装の効果が大きい(図-10、図-11)。一方、視線誘導灯、自発光注意喚起板はそれほど効果が大きくない(図-11)。

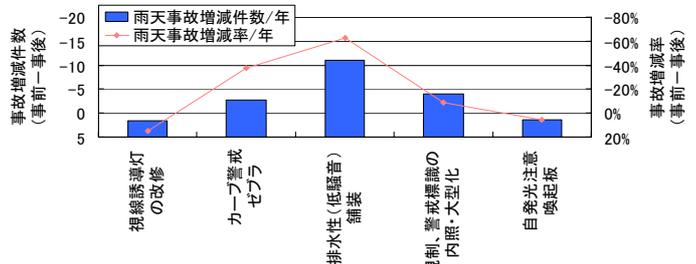
図-10 対策前後における雨天事故の変化

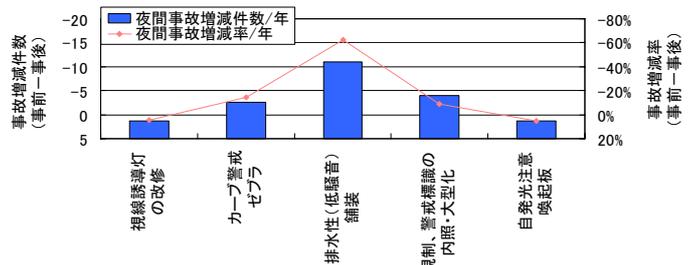
図-11 対策前後における夜間事故の変化

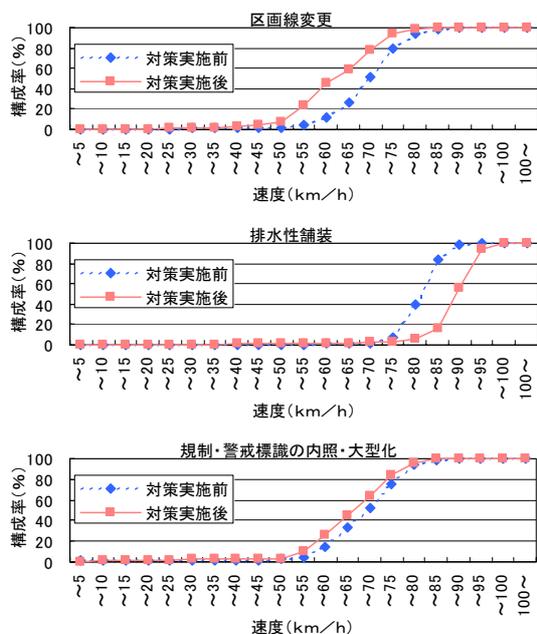
図-1-2 対策前後における走行速度の変化

また、速度抑制効果を見ると、区画線変更は速度が低下したものの、排水性舗装は速度が高くなり、その他の対策はほとんど変化が現れなかった(図-12)。排水性舗装実施後に走行速度が高くなった理由は、タイヤと路面とのグリップが効くようになったためと考えられる。

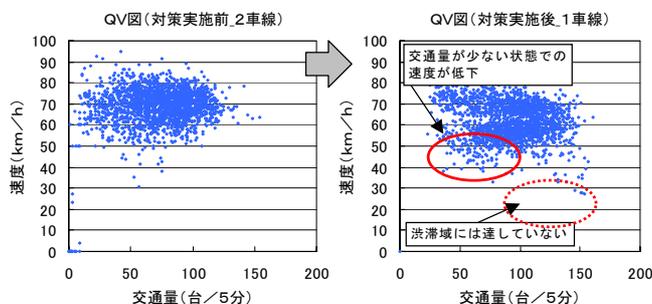
図-1-3 区画線変更前後における容量の変化

また、速度が低下した渡り線における2車線から1車線への区画線変更の容量は低下しておらず、若干需要が増加している状況でも十分捌けている。(図-13)。
