豊田市における事故多発交差点での事故対策*

Traffic accident measures of frequent occurrence of accident intersection in Toyota City*

増岡義弘**・橋本成仁***・嶋田喜昭****・荻野 弘*****

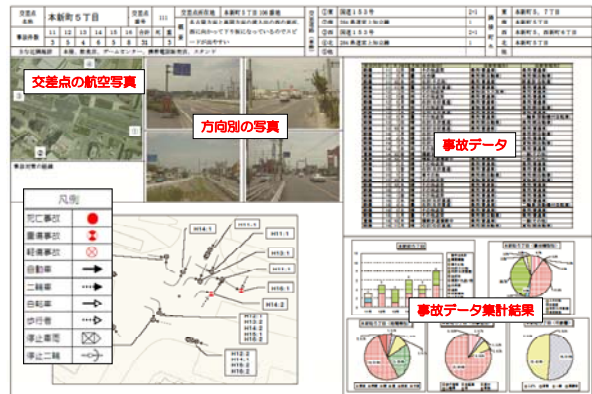
以上のデータより交差点ごとのカルテを作成した。カルテには、①交差点の基本情報(位置、交差道路、車線数)、②事故の実態(件数、集計結果、事故内容)、③交差点の状況(航空写真、方向別写真)、④事故状況図が含まれる。作成したカルテの例を図-7に示す。

図-7 交差点カルテ

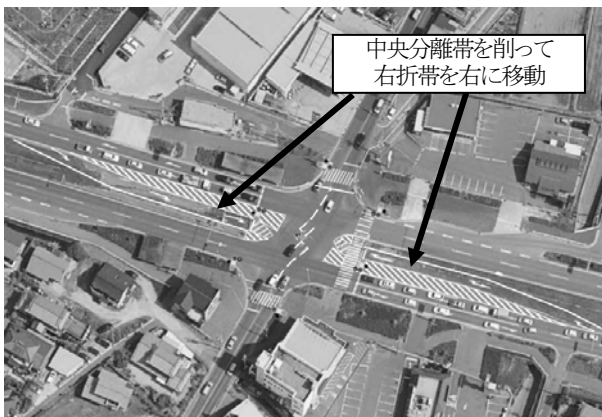
この交差点では東進右折車と西進直進車の右折直進車事故が多い。現地調査で判明したように、中央分離帯が広く、右折車が45°程度の角度で交差点内に停車し右折待ちとなる。したがって、右折車からは直進車が正対できないため、また、直進車からの2台目以降の挙動が確認できないための右折直進事故が発生すると考えられる。これを解消するためには、図-10に示すとおり、広い中央分離帯を削り、右折車線を右に移動し、双方の

図-10 対策案の具体例(本新町5丁目)

右折車線が互い違いになるように配置すれば、右折車、直進車双方からの見通しもよくなる。
