## 交差点における自転車の危険事象発生状況と滞留特性の把握\*

### Analysis of Dangerous Situation of Bicycles and Decision Factors of Stop Position of Bicycles in Intersection\*

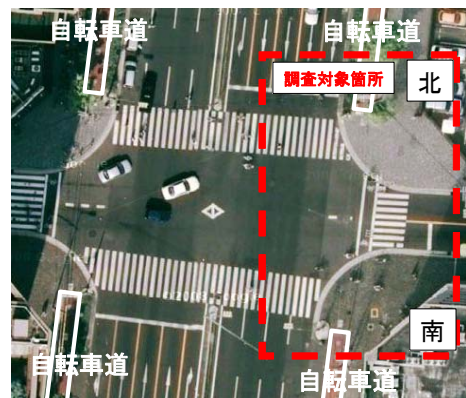
図-1 中央図書館前交差点（自転車道）

調査は、交通量の比較的多い朝7時から9時までと、夕方14時半から16時半までの時間帯において実施した。調査対象交差点は、自転車道が整備されている大阪府道29号中央図書館前交差点（大阪市西区）（図-1）及び、自転車レーン<sup>注1）</sup>が整備されている都道西葛西8丁目交差点（東京都江戸川区）（図-2）で行った。中央図書館前交差点は、交差点手前において自転車道を歩道に接続させ、交差点付近の歩道を普通自転車歩道通行可としたパターンの交差点である。西葛西8丁目交差点は自転車レーンを交差点まで接続したパターンの交差点である。

調査に先立ち、それぞれの交差点の調査対象箇所の歩行者、自転車の通行量（図－１、図－２の対象箇所を横断した通行量）を計測した結果、中央図書館前交差点は、朝２時間で歩行者５８０人、自転車２１２台であり、夕方２時間で歩行者３４０人、自転車２６０台であった。西葛西８丁目交差点は、朝２時間で歩行者１１２人、自転車２５９台であり、夕方２時間で歩行者４７人、自転車２２８台であった。

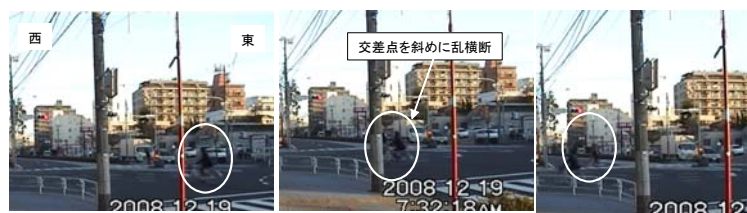
図－８ 交差点を斜めに乱横断する状況  
(西葛西８丁目交差点 (自転車レーン))

交差点を斜めに乱横断する事象は、図－８に示すように交差点を東から西へ移動する自転車が１４件中１３件を占めていた。また、これらについては、乱横断後に自転車レーンを逆走する状況が多く見られた。
