無信号交差点へのラウンドアバウト導入に関する基礎分析*

A basic analysis of the installation of roundabout to the unsignalized intersection*

浜岡秀勝**・黒子絵美***

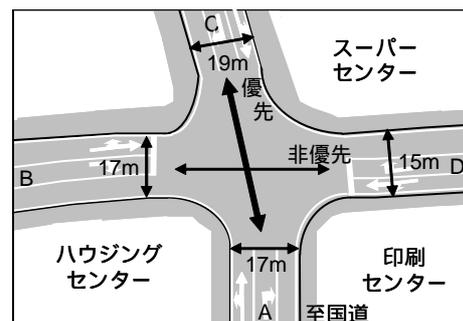
図-1 交差点の概要

ここで対象とした交差点は、計画的に整備されたニュータウン地区にある無信号十字交差点である。対象交差点の約100m近傍に国道と接続する交差点があるため、当該交差点は抜け道として利用されることもあり、交通量が比較的多い。また、国道を隔てた位置に大型ショッピングセンターがあるため、週末の交通特性は平日と異なる。交差点の幾何構造は図-1に示すとおりであり、各方向からの車線数は流入・流出あわせて3車線である。また、車道幅員はどの方向も15mは確保されている。この交差点の優先関係はA・C方向が優先、B・D方向が非優先に設定されている。非優先側には一時停止の標識等が設置されているものの(写真-1)、一時停止することなく通行する車両もみられる。

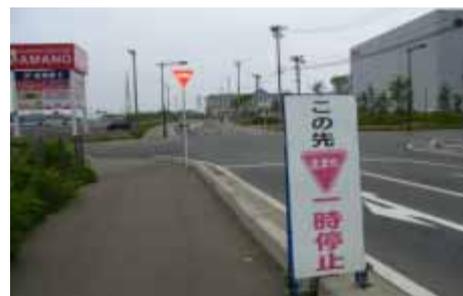
写真-1 交差点付近に設置された看板

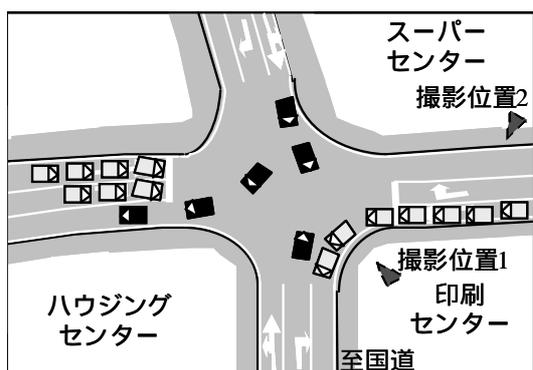
図-2 混雑時の車両状態

対象交差点は、優先・非優先関係を明示しているものの、優先方向からの流入車両は通過をスムーズにできない状況が生じている。その原因として、優先・非優先方向からの流入交通量に大きな差がみられないこと、および優先方向からの車両は隣接する国道の信号交差点から流入するため、流入が不均一状態になること等が考えられる。その結果、非優先車両が優先車両よりも先に交差点に進入する状況が生じる。以上のような状況が発生することから、優先方向車両の躊躇につながり、それが原因で混雑しやすい環境となる(図-2、写真-2,3)。

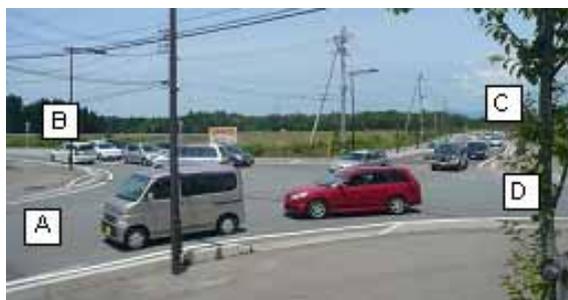
写真-2 混雑時の車両状態

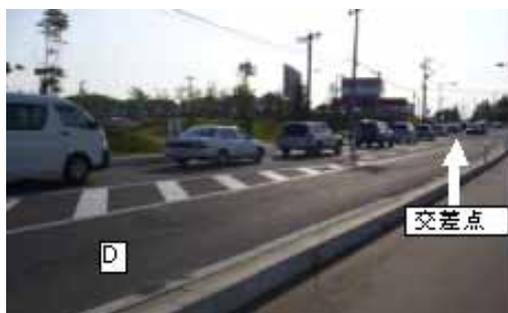
写真-3 非優先側の混雑状況(D方向)

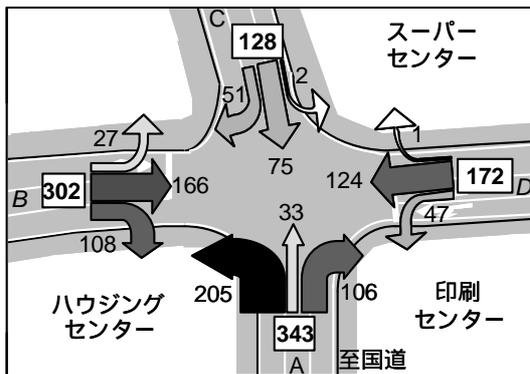
図-3 1時間あたりの平均交通量

現地調査から得られたビデオ映像から、交差点への流入交通量を方向別に計測した。国道に接続する交差点がある方向をAとし、その方向から時計回りにB・C・Dと記号をつけた。図-3は1時間あたりの方向別平均交通量を示している。実施した10回の調査結果から調査日による差がみられないため平均して示すことにした。総流入交通量は945台/hであり、また右折交通量もそれほど多くないため、仮に当該交差点をラウンドアバウト化した場合であっても、交通渋滞は生じないと考えられる。また、優先方向と非優先方向の流入交通量の合計は、どちらも470台/h程度とほぼ同じであるため、非優先方向を走行する車両にとって、迷いが生じやすい環境にあると言える。なお、C方向は、ほとんどの交通が隣接するスーパーセンターからの流出車両のみであるため交通量は少なく、130台/h程度であった。

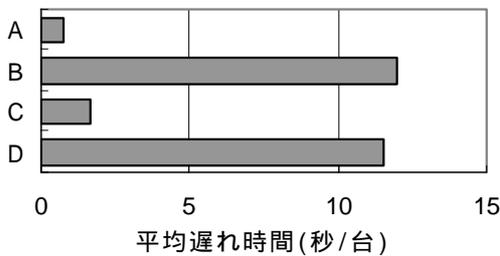
図-4 流入方向別の平均遅れ時間

得られた10日分のデータのうち3日分のデータをもとに遅れ時間を計測し、各方向別に平均値を求めた(図-4)。その結果、設定された優先・非優先関係のとおり、非優先方向B・Dの遅れ時間が大きいことがわかる。

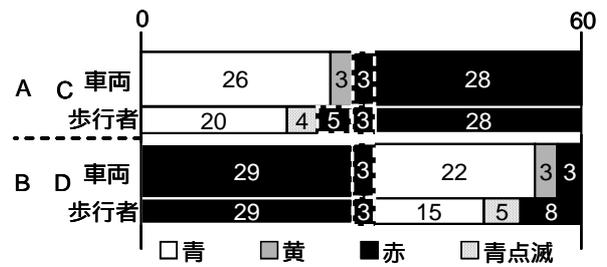
図-5 信号切替時間

信号のサイクル時間は60秒で、それぞれの進行方向の青時間等は図-5に示すとおりである。信号機設置前に優先方向であったA・C方向は、B・D方向と比較して青時間が長く設定されている。

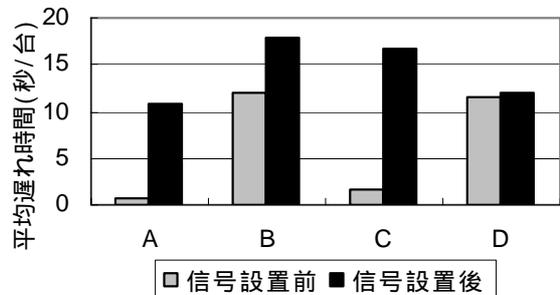
図-6 平均遅れ時間の比較

信号機設置後の円滑性を把握するため、遅れ時間を計測した。ここで遅れ時間は、無信号時と同様の定義のもと計測した。遅れ時間分布は信号設置前の3日間、信号設置後の2日間の映像データを用いて計測し、それぞれの平均を求めた。図-6に方向別の平均遅れ時間を信号機設置前後に比較した結果を示す。信号機設置前は非優先であるB・D方向の遅れ時間が大きいのに対し、信号機設置後はどの方向も遅れ時間が10秒を超過している。また、信号機設置前に優先方向であったC方向では、信号設置により15秒程度の遅れ時間の増大がみられる。

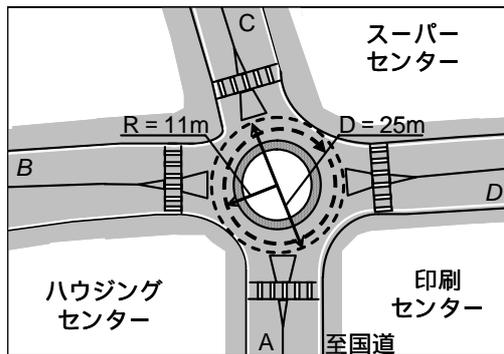
図-7 仮定するラウンドアバウト

対象交差点の規模でラウンドアバウトを設置した際の幾何構造を図-7に示す。表-3に示すとおり、外径、最小回転半径、設定速度などを設定すると、現状の交差点に対して追加的な用地取得や構造物の撤去など行うことなくラウンドアバウトを整備できる。

種類	コンパクトラウンドアバウト
外径	D = 25m
最小回転半径	R = 11m

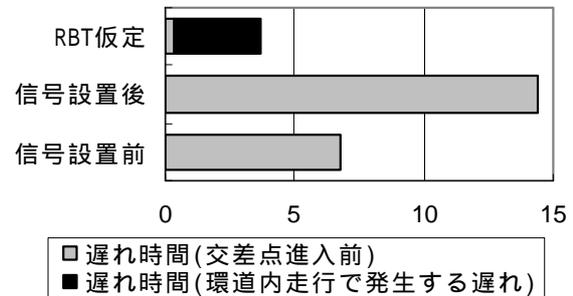
図-8 遅れ時間平均の比較

前節での考え方をもとに、流入車両1台あたりの平均遅れ時間を比較したものが図-8である。当該交差点においては、ラウンドアバウトの整備により、交差点進入時の遅れは非常に小さく、環道の走行による遅れの割合が高いことが明らかになった。また、他方式と相互比較すると、ラウンドアバウトは交差点進入前の待機にあたる遅れ時間では一番小さい値を示しており、環道内の低速走行により生じる遅れ時間を加えても、信号機設置前後より小さい遅れ時間になることも明らかになった。この結果から、当該交差点においてはラウンドアバウトの整備が円滑性の面からみて最適と考えられる。
