# ラウンドアバウトのエプロン部除雪に関する 基礎試験

積雪寒冷地でラウンドアバウトを導入するには、除雪に関する検討が必要であるが、冬期維持管理の研究事例は少ない。そこで、道路管理者がラウンドアバウトの導入を検討するうえでの参考となるよう、ラウンドアバウトの除雪に関する検討を行っている。除雪に関して想定される課題として、環道とエプロンの段差に起因する除雪作業時の雪の取り残しの発生、及びエプロン端部に除雪車の除雪装置が接触することで生じるエプロン端部の損傷がある。それらを明らかにするため、試験道路に設置した模擬エプロンにおいて、除雪車による除雪作業を再現し、雪の取り残しの発生状況を確認した。また、模擬エプロンの端部に除雪車の除雪装置を接触させる試験を行い、接触時のエプロン端部の損傷度合いを確認した。

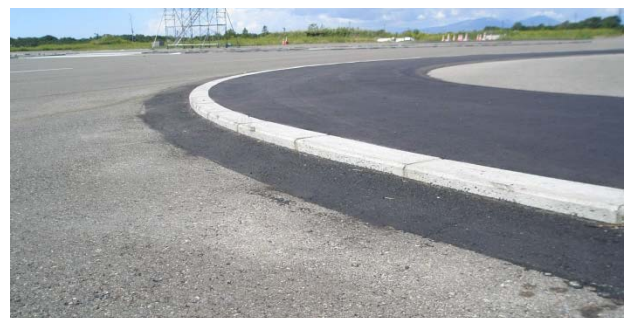
図-2 鉛直部がある模擬エプロン端部（鉛直部の高さ4cm）

アスファルトと縁石により形成された、鉛直部があるエプロン高さが5種類（高さ2cm, 4cm, 5cm, 5cm（鉛直部2cm + 傾斜面）、6cm）の半円形の模擬エプロンを使用した（図-1,2）。また、鉛直部がない傾斜面のみのすりつけ形状の4種類（傾斜角度7°、9°、11°、13°）の直線状の模擬エプロン端部も使用した（図-1,3）。

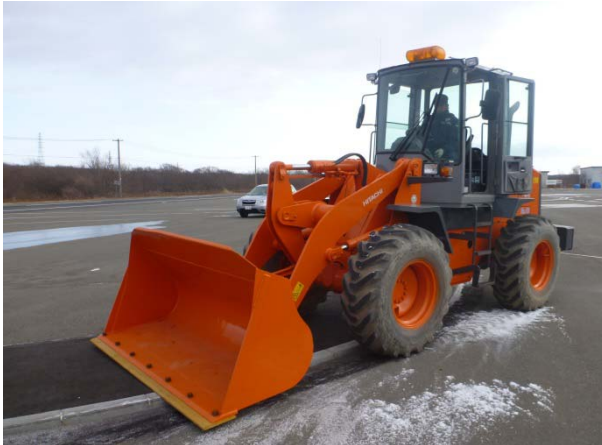
図-4 ホイールローダ（7t級）

試験にはホイールローダ（7t級）と、モータグレーダ（3.1m級）を使用した。ホイールローダは除雪装置（バケット）の左右で独立した高さ調整はできないが、モータグレーダの除雪装置（ブレード）は調整することが可能である。

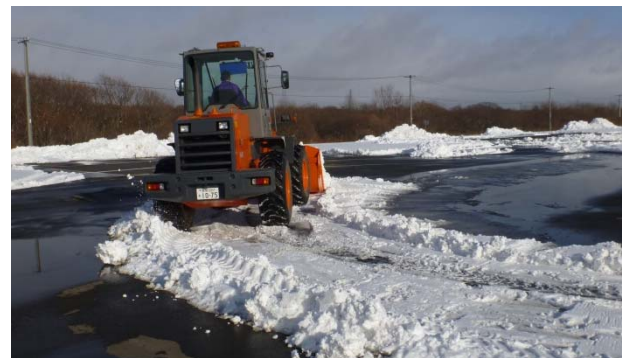
図-8 残雪の発生状況（ホイールローダ）

また、7～14cm程度の雪を盛って敷き均し、ホイールローダで除雪後（図-8），残雪高さを5～13測線で計測し、これを各模擬エプロンで3回繰り返した。なお、バケット端部は雪がくずれて残雪高さを計測できないため、バケットの途中の3点における残雪高さからバケット右端部の残雪高さを算出した。

計測の結果、雪なしの場合のバケットとエプロン面のすき間（残雪高さ）は、エプロン高さが6cmの場合で63mm、除雪後の残雪高さは47mmであった（表-1）。雪なしの場合に比べて除雪後の残雪高さが小さくなったのは、タイヤの下の雪の影響で車体の傾斜角度が減少したためと考えられる。

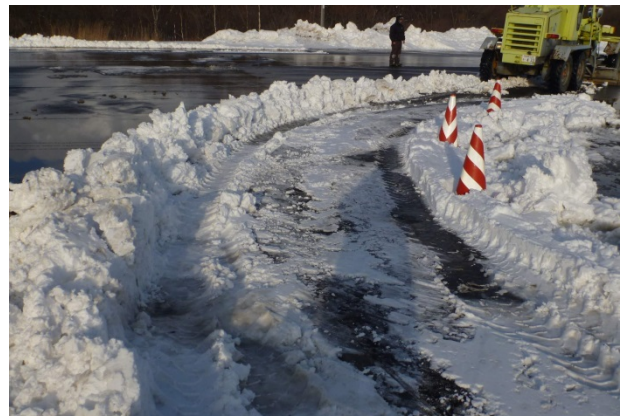
図-11 残雪の発生状況（モータグレーダ）

また、8~17cm程度の雪を盛って敷き均し、モータグレーダで除雪後（図-11）の残雪高さを7~10測線で計測し、これを各模擬エプロンで3回繰り返した。なお、モータグレーダはブレードを左右別々に高さの調整ができるので、ブレード右端部ではなくブレード途中の3点の残雪高さを平均した。

計測の結果、雪なしの場合、ブレードとエプロン面のすき間は生じなかったが、除雪後ではエプロン高さが5cm（鉛直部2cm+傾斜面）で残雪高さは15mmであった（表-2）。

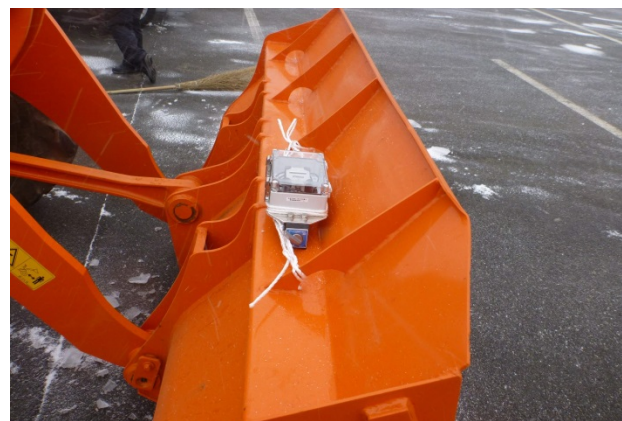
図-12 加速度計の取付状況（ホイールローダ）

除雪車の除雪装置に加速度計（スリック社製G-MEN DR20）を搭載し（図-12,13）、除雪装置のエッジをエプロン端部の縁石に接触させた時の、縁石の損傷度合いと加速度を計測した。

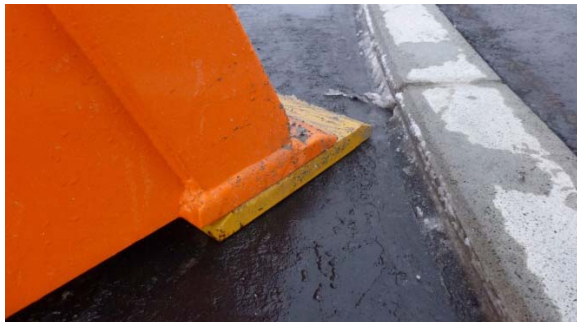
図-14 バケット接触イメージ（高さ2cm，ホイールローダ）

ホイールローダはバケットの推進角度が 90° で固定されているが、モータグレーダはブレードの推進角度を調整可能であり 90° に設定した。また、走行速度を 5km/h 程度とし、縁石に対する進入角度を 30° に設定して、エッジ接触を各縁石で 6~8 回繰り返した。

計測の結果、ホイールローダのバケット接触（図-14）では、鉛直形状の全ての縁石で欠損が発生し、その大きさは高さ4cmで下端部（路面）から幅23cm×奥行7cm（平均値）であった（表-3）。また、すりつけ形状の縁石では傾斜角度13° で欠損は生じなかった（図-15）。

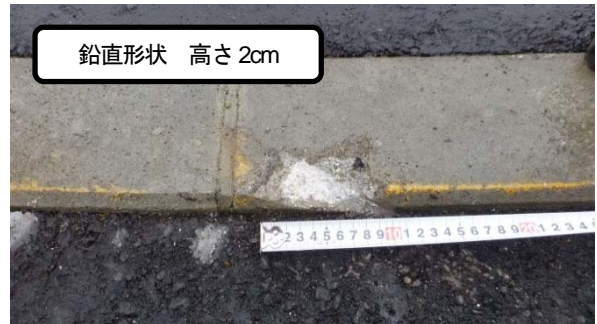
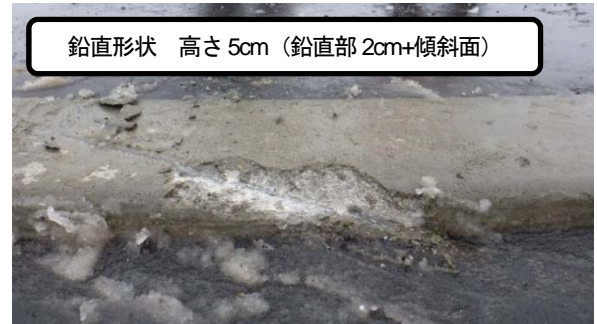
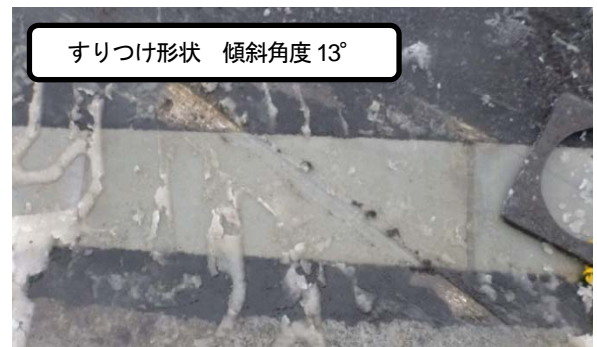
図-15 縁石の損傷状況（ホイールローダ）

鉛直形状 高さ 2cm

鉛直形状 高さ 5cm（鉛直部 2cm+傾斜面）

すりつけ形状 傾斜角度 13°

これらから、エプロン端部の縁石を、鉛直部がないすりつけ形状にすることで、除雪装置接触時の縁石損傷の抑制効果が期待できることを確認した。

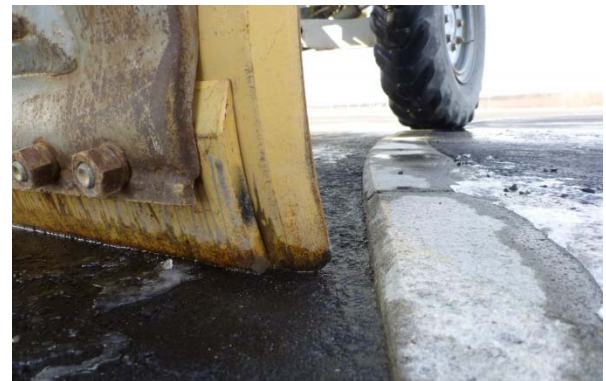
図-16 ブレード接触イメージ（高さ 2cm，モータグレーダ）

モータグレーダのブレード接触（図-16）でも、鉛直形状の全ての縁石で欠損が発生し、その大きさは高さ4cmで下端部（路面）から幅25cm×奥行10cm（平均値）であった。また、すりつけ形状の縁石では傾斜角度13° で上端部に幅39cm×奥行3cmの欠損が生じた（図-17）が、鉛直形状の縁石に比べて損傷の程度は少ない状況であった。
