# 商用車プローブデータによる 速度分布の活用可能性に関する事例分析

本稿では、1秒単位の速度データが分かる商用車プローブデータを用いて、自由流における速度分布状況を把握し、その活用可能性に関する事例分析を行う。まず、天候や曜日・時間帯別に速度超過しやすい箇所を抽出し、速度抑制対策について実施済みの対策効果の把握とともに検討課題を整理する。また、道路線形等では説明できない速度低下箇所を抽出し、速度回復対策の検討課題を整理する。さらに、速度の分散が大きい箇所や速度変化の大きい箇所を抽出し、整流化対策の検討課題を整理する。

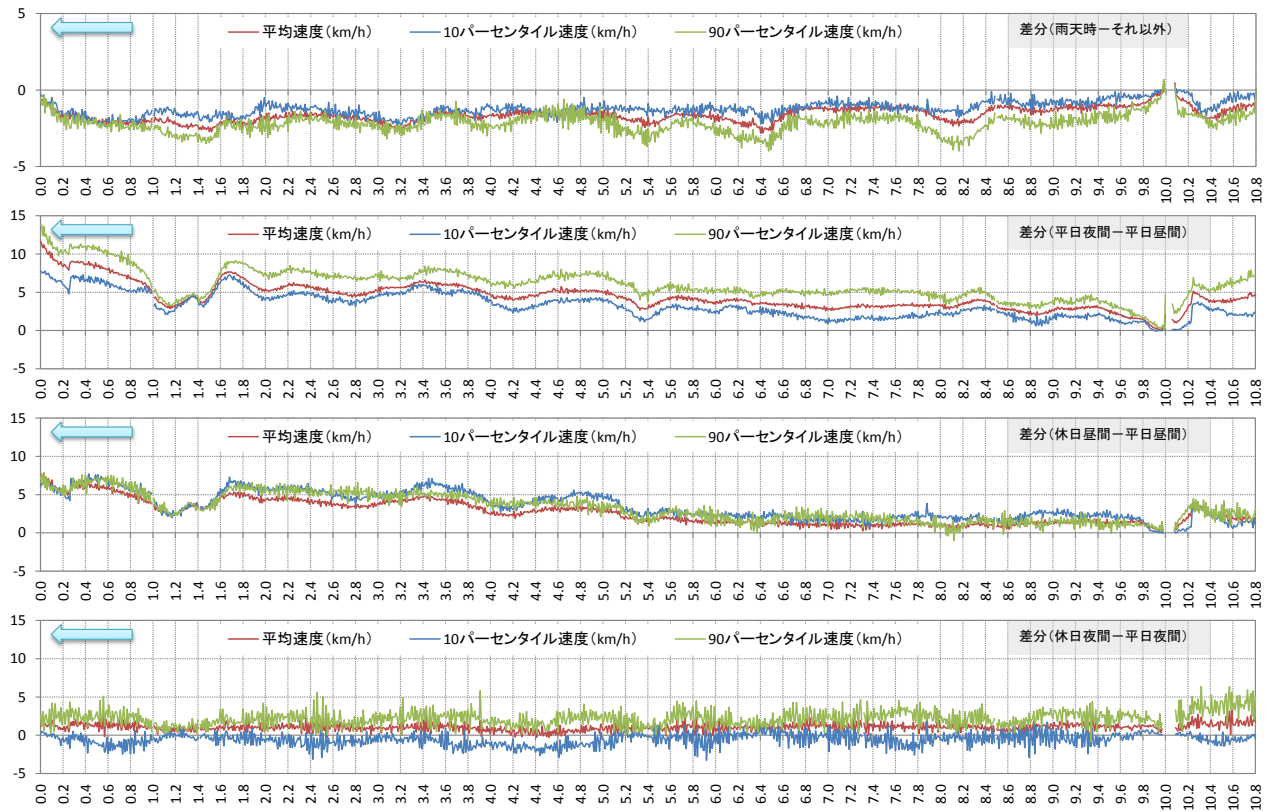
図-3 12号守口線上りにおける速度分布 (差分)

雨天時とそれ以外との速度の差分(図-3)を見ると、雨天時のほうが速度が低いものの、10%ile値で1~2km/h程度、90%ile値で2~4km/h程度である。雨天時には、スリップ事故等のリスクが高まることを勘案すると、この程度の速度差しかないことは安全性を確保する観点から問題視すべきである。また、曲率の大きい地点の手前で、90%ile値と10%ile値との差が比較的大きくなっている。

平日夜間と平日昼間との速度の差分(図-3)を見ると、平日夜間のほうが速度が高く、10%ile値で2~7km/h程度、90%ile値で4~10km/h程度である。同じ自由流でも交通量の多寡により、速度差が生じている。また、主に直線区間にて90%ile値と10%ile値との差が比較的大きくなっている。

休日昼間と平日昼間との速度の差分(図-3)を見ると、休日昼間のほうが速度が高く、10%ile値・90%ile値ともに2~7km/h程度である。また、5.0kpより下流の急カーブ以外にて休日昼間と平日昼間との速度差が大きくなっている。

休日夜間と平日夜間との速度の差分(図-3)を見ると、90%ile値は休日夜間のほうが2~3km/h程度高いものの、10%ile値は休日夜間のほうが1~2km/h程度低くなっている。これは、平日夜間に比べて休日夜間のほうが速度のバラツキが大きいことを示している。平日夜間に比べて交通量が少ない休日夜間の傾向は、個々の車両の希望走行速度に幅があることを示唆している。

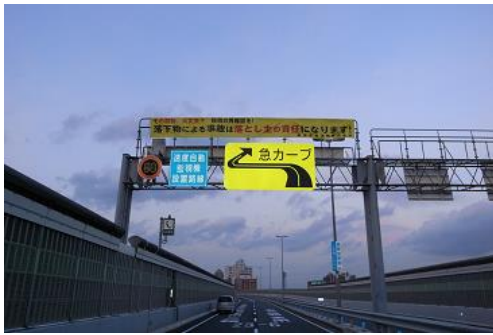
図-7 注意喚起看板（下り大工大前カーブ）

大工大前カーブ（R=210）のある6.2～5.8kp付近で、「工事後」の90%ile値が低くなっているのは、大工大前カーブ手前で注意喚起看板（図-7）が追加された効果とも考えられる。

大工大前カーブ（R=209）手前の5.4～6.1kp付近で「工事後」の90%ile値が低くなっているのは、大工大前カーブ手前での注意喚起看板（図-7）およびカーブ区間での視線誘導（青色反射シート、図-8）が追加された効果とも考えられる。

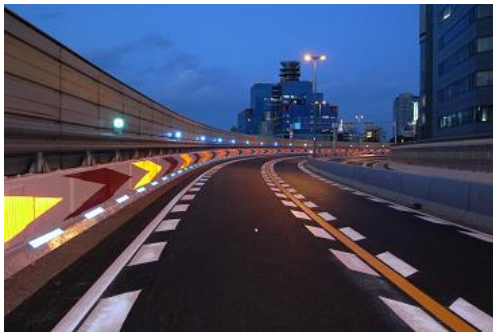
図-8 視線誘導と注意喚起（下り扇町カーブ）

扇町カーブ（R=121）手前の0.8～1.0kp付近で「工事後」の90%ile値が低くなっているのは、扇町カーブ区間に施工された視線誘導（マルチカラー、図-8）による効果とも考えられる。

後」の90%ile値が低くなっているのは、城北カーブ区間で更新された注意喚起（矢羽根塗装、図-8）による効果とも考えられる。
