ETC2.0プローブ情報を活用した トンネル内急カーブ区間の対策効果検証

首都高速道路の大橋ジャンクションは、3号渋谷線の高架部と中央環状線のトンネル部間約70mの高低差を連結するループ構造を有するジャンクションである。楕円形の覆蓋構造を有する当該箇所は、約7%の下り勾配と曲線半径40~50mの急カーブ部が連続する連絡路であり、速度超過や路面湿潤等が原因による施設接触事故や横転事故等交通事故件数が多発しているところである。平成27年12月までに急カーブ部における事故対策として、速度抑制および路面上のグリップ力向上を図るため、注意喚起カラー舗装の打ち替えを実施したところ、交通事故件数の減少が確認されている。本稿は、ETC2.0プローブデータや画像データ等を活用し、当該箇所の注意喚起カラー舗装の打ち替え前後における、急ハンドル回数や速度抑制状況等から、注意喚起カラー舗装による交通事故削減のメカニズムを検証したものである。

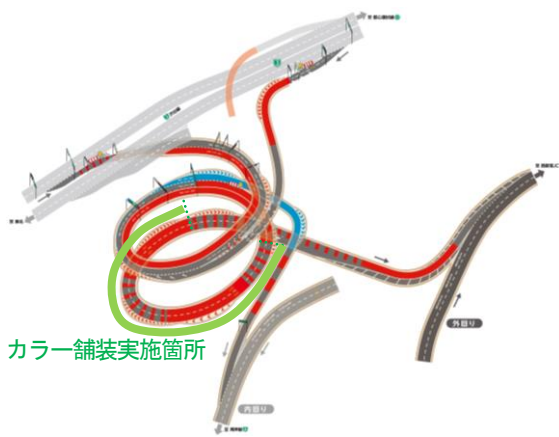
図-2 大橋JCT模式図

大橋JCTのカラー舗装の実施状況のイメージを図-2に示す。大橋JCTの周回部は楕円形の構造になっており、カーブが最も急な箇所ではR=41.5mで5.6%の下り勾配、カーブが最も緩い箇所ではR=200mで7%の下り勾配となっている。

従来よりトンネル内における分岐案内および速度抑制対策として各箇所カラー舗装が実施されている。その中で、事故多発箇所である3号渋谷線から中央環状線へ向かう大橋JCT下り坂下層部について、2015年10月に舗装打ち替えが実施された。対策前後の写真を図-3に示す。舗装打ち替えが実施された範囲は図-2の緑矢印に示す範囲である。曲線半径が小さい箇所は赤と黒のゼブラ、曲線半径が大きい箇所については全面赤色の舗装を行った。当該箇所はすでにトンネル内分岐が終了している箇所であるため、カラー舗装を行うことで、速度超過やカーブに対する注意喚起を目的としている。

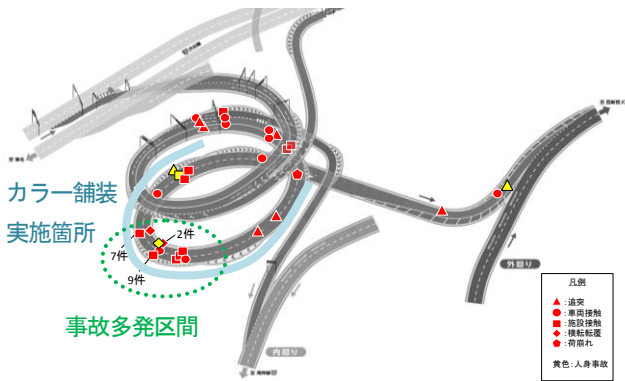
図-5 大橋JCT下り坂下層部事故発生位置

また、事故発生位置を図-5に示す。大橋JCTの様々な位置で事故が発生しているが、特に下り坂2周目の急カーブ部で集中して事故が発生していた。そのため、事故多発箇所の前後区間において注意喚起カラー舗装を実施した。

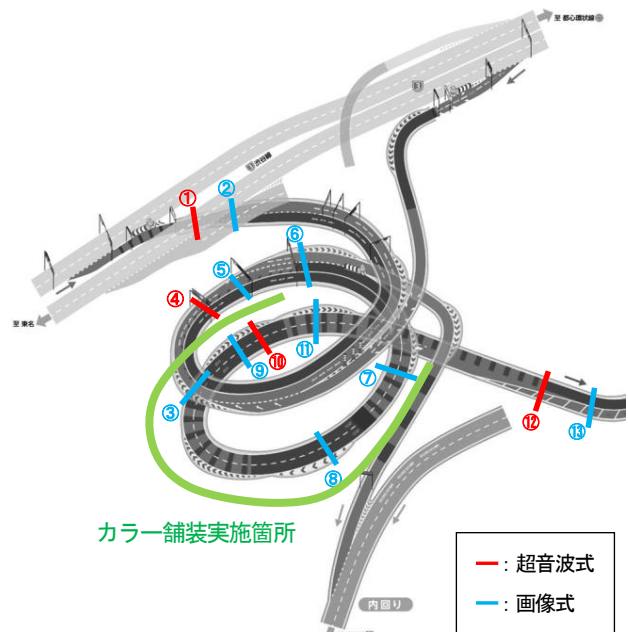
図-6 大橋JCT内車両感知器設置位置

本稿で使用する車両感知器データの概要は表-2に示す。対策前後の平日14日間ずつのデータを収集した。なお、車両感知器の設置位置は図-6に示す。3号渋谷線上りから中央環状線内回り上には全部で13箇所の車両感知器が設置されている。

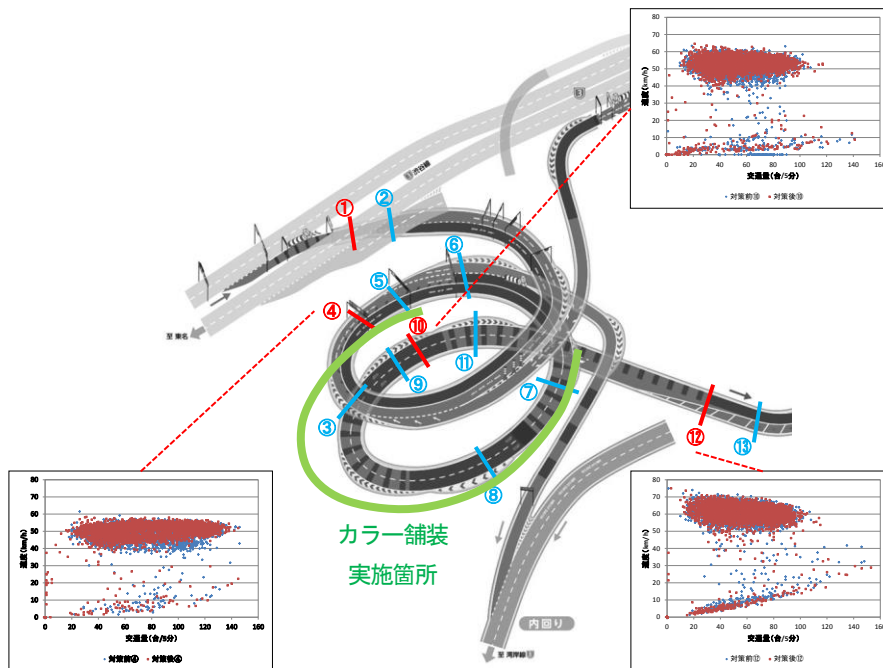
図-13 大橋JCT内QV図（超音波式車両感知器設置箇所のみ）

大橋JCT下り勾配部におけるQV図を図-13に示す。大橋JCTには超音波式と画像式の車両感知器が全部で13箇所設置されているが、超音波式の車両感知器が設置されている箇所のうち、3箇所のデータを使用してQV図を作成した。対策実施区間に設置されている超音波式の車両感知器は、⑩のみである。

対策区間に設置の⑩と対策区間前後に設置してある④と⑫と比較すると、観測されている交通量レベルによらず、④→⑩→⑫の順に速度が高くなる傾向にある。これは、大橋JCT内で長い下り坂が続くことが影響している

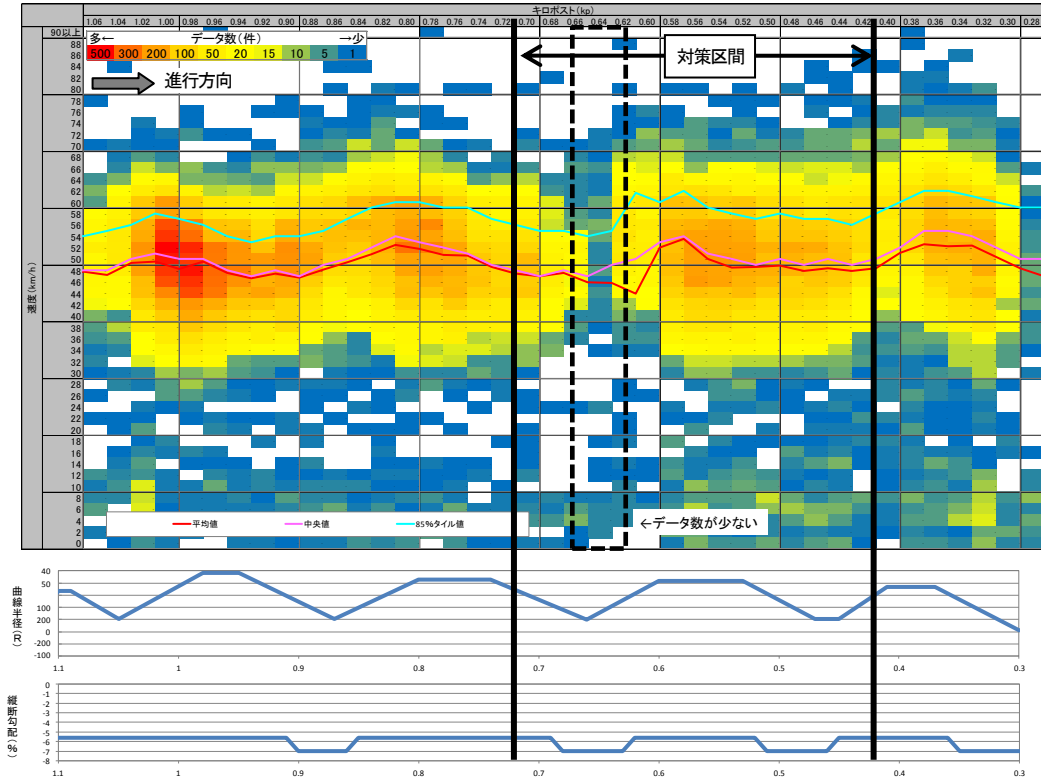
図-23 速度階層別頻度図 (対策前)

速度遷移図は、キロポストごとかつ速度域ごとに取得できたデータのサンプル数の多さを可視化することで、概ねの速度の変化を把握することができる。対策前の速度階層別頻度を図-23に、対策後の速度階層別頻度図を図-24に示す。対策前、対策後ともに1.0kpかつ50km/h前

後が最もサンプル数が多い。また、平均値・中央値は概ね50km/h前半で推移している。一方、85%タイル値と中央値は+8km/h程度の差が存在し、対策区間内においても速度が60km/hを超える場合がある。なお、速度は曲線半径が緩くなった後再びきつくなり始める箇所では速度が上昇する傾向にある。

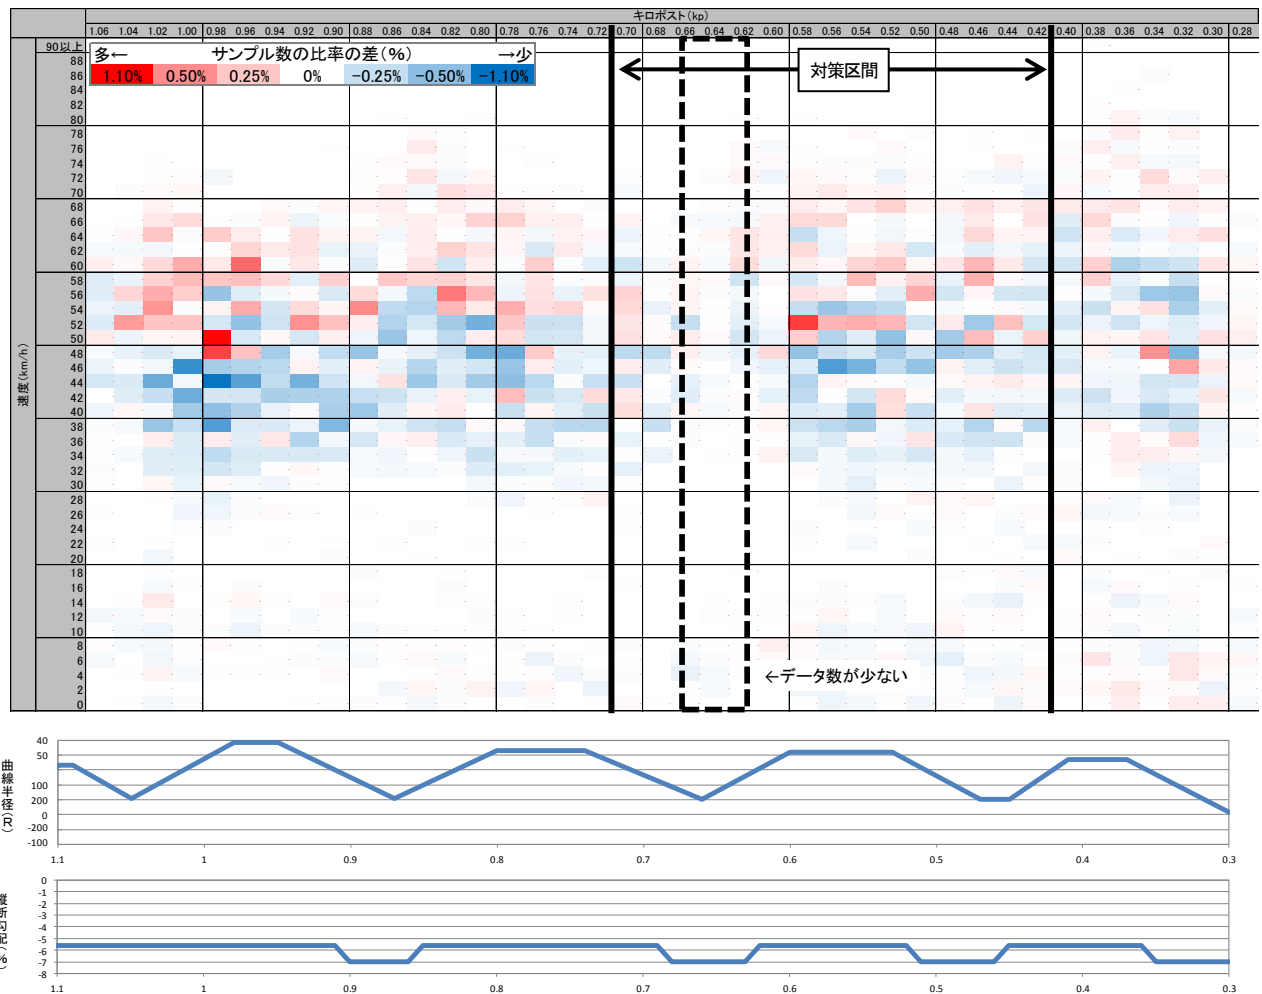
図-26 速度階層別サンプル数比率差 (対策後-対策前)

また、速度階層別に対策前後のサンプル数の比率の差を示したものを図-26に示す。サンプル数の比率の差が大きくなっているのは概ね50km/h以上の速度域が中心で

あり、サンプル数の比率の差が小さくなっているのは、概ね50km/h未満の速度域が中心である。そのため、対策後の方が速度がやや上昇傾向になっていることが考えられる。一方で、50km/h以上の速度域のサンプル数の比率の差が対策区間の手前から対策区間の直前にかけて、小さくなっていることから、対策後はカーブ直前において速度を落としている車両が増加していることが考えられる。
