# 小型無人機(UAV)を用いた発災直後の ハザードマップ作成に関する基礎的研究

災害が起きる前のハザードマップは存在するが、余震等による2次災害の抑止を目的とした災害直後のハザードマップの作成はこれまで行われてこなかったが、2016年4月14日に発生した平成28年熊本地震において、度重なる余震により、倒壊寸前であった建物が倒壊し、道路閉塞を生じ交通の妨げとなることや被災家屋の中にいた被災者が余震により家屋が倒壊し下敷きとなるなどが生じ、地震直後のハザードマップの必要性が高いことが明らかとなった。このような事例から、2次災害を抑制するためには、発災直後のハザードマップを発災直後に迅速に作成する必要がある。

そこで、本研究では、小型無人機(UAV)を用いて可視光カメラと赤外線カメラを搭載し被災地内を撮影することで、迅速に被害箇所を特定・把握し、その映像から発災直後のハザードマップを作成することを目指す。

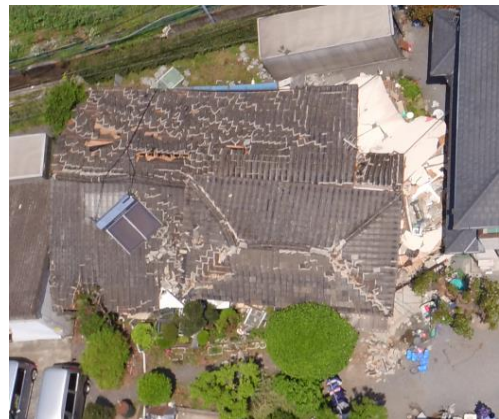
赤外線カメラで撮影した映像と可視光カメラで撮影した映像とが比較しやすく、屋根被害を判別しやすい建物を一軒選び、これを本研究の実験の対象とした(図-1,2)。

図-1 本研究で実験対象とした建物の可視光カメラでの写真

今回、基準となるRGB値と許容量は4。(2),(3)で選定したRGB値 (R245, G93, B12) と許容量170も用いた。ただし、今回対象とした建物(図-1)の画像には同じRGB値を持つピクセルがなかったので、R245, G93, B13のピクセルを用いることにした。

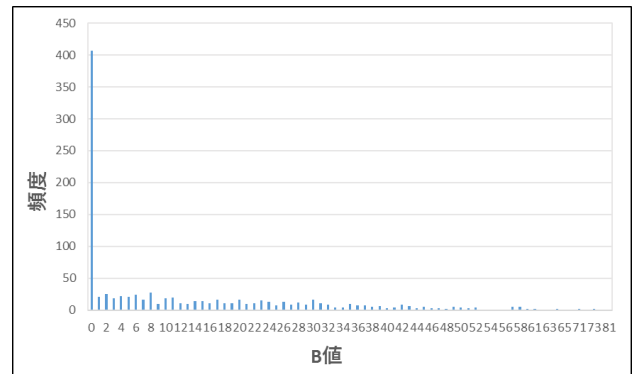
図-3,4,5から、被害のある箇所のRGB値の特徴として以下のことがあげられる。①R値は255が圧倒的に多い。②R値が200を下回ることはない。③R値の平均値は245.1490。④G値のふり幅は大きい、平均値93.7120まわりで頻度が高い。⑤B値は0が突出している。⑥屋根部分の温度は周囲の温度よりも比較的高く、Bが混ざると温度が低いことを示すので、B値が低く出ていると考えられる。⑦最大値が81であるため一概にB値が低いところだけが被害箇所であるとは判別しにくい。⑧B値の平均値は12.4830。

図-5 建物の被害のある箇所のB値

図-5,8を比較すると、それぞれのB値の特徴として、①G値同様、値に歴然な差が見られる(被害のない方(図-8)が高い)②どちらも値の幅は広い③被害のない方(図-

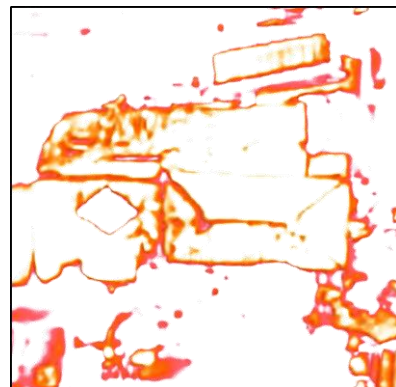
基準値をR245, G93, B13に設定し、許容量を100~200まで10ずつ変化させたときの被害箇所の検出結果を図-9,10,11,12に示す。変化させた結果、許容量170以降から被害箇所の切り取りにあまり変化が見られないこと、被害のない部分が切り取られてしまっていることから、許容量の設定は170とする。

図-11 R245,G93,B13, 許容量170で被害箇所を切り取ったもの

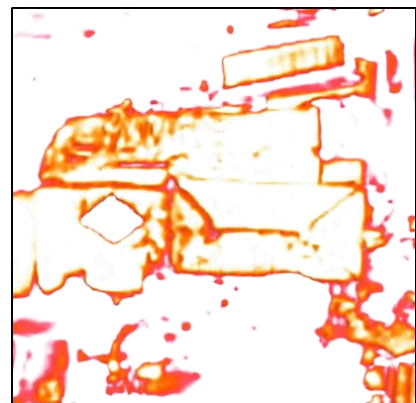
図-12 R245,G93,B13, 許容量200で被害箇所を切り取ったもの

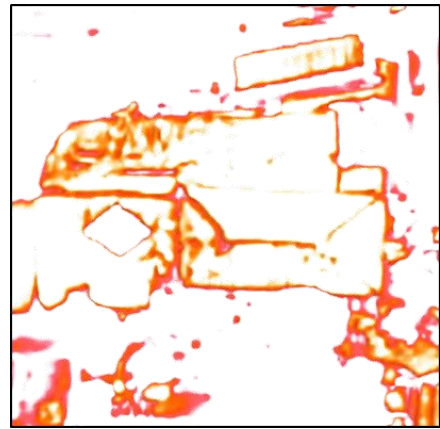
(1)に示した手法で被害箇所の切り取りを行った結果を図-13に示す。

平均値を基準値に用いると、図-13から被害箇所が切り取れているが切り取れているのがわかる。しかし、温度が似通っている他の部分も切り取れている。

図-13 R245,G93,B13, 許容量170で被害箇所を切り取ったもの
