小型無人機に搭載した赤外線カメラにより 取得される被災地画像データを用いた 地震災害直後の建物被害把握

GRASP BUILDING DAMAGE AFTER THE EARTHQUAKE USING THE IMAGE
OF THE DISASTER AREA TAKEN WITH INFRARED CAMERA

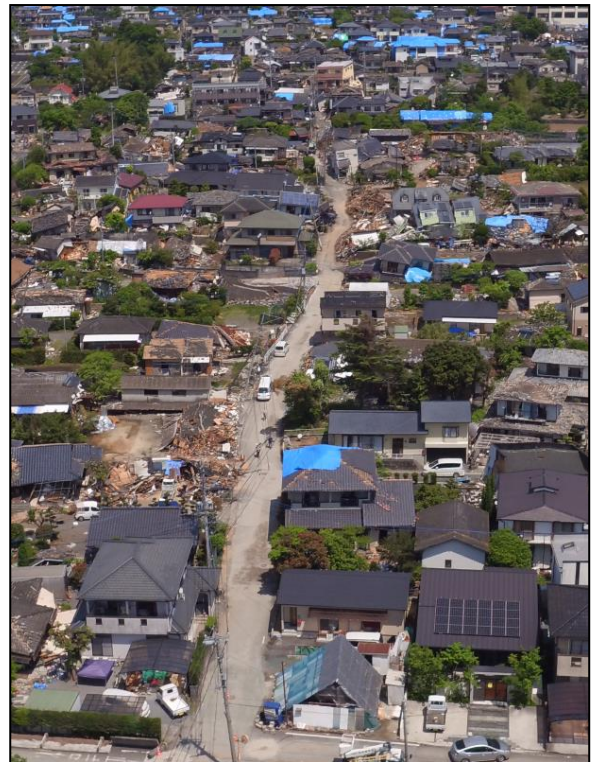
図-1 建物被害データを取得した熊本県益城町宮園地区 (UAVからの映像)

本研究では、2016年4月14日及び16日に発生した平成28年熊本地震で被災した熊本県益城町宮園地区を調査対象地域とした(図-1)。益城町は、平成28年熊本地震での最大震度7を観測した地域であり、熊本県内で最も被害を受けた地域であり、建物被害が顕著に表れている地域

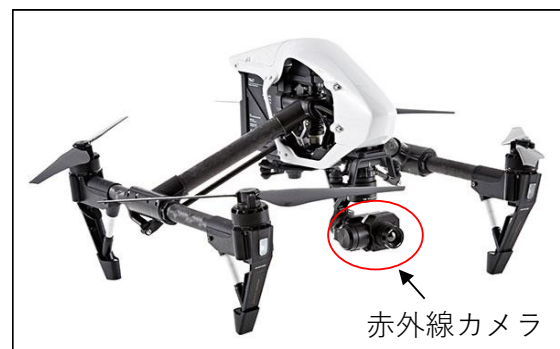
図-2 建物被害の撮影に用いた赤外線カメラを搭載した UAV⁶⁾

建物被害データは、2016年4月30日午前11時頃に撮影を行った。天候は晴れであった。赤外線カメラを搭載したUAVを、電柱・電線等の障害物と干渉せず、建物の画質が荒くならない高さである約50mまで上昇させ、宮園地区の被災建物を真上から撮影した。その後、カメラを可視光カメラに替え同じ条件・場所で撮影を行った。今回の調査で用いたUAVはDJIのInspire1(図-2)、赤外線カメラはDJIとFLIR共同開発のZemuse XT(図-3)を用いた。赤外線カメラの主な仕様⁷⁾を表-1に示す。赤外線イメー

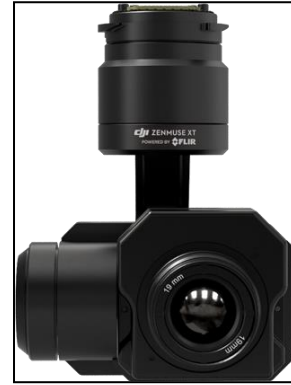
図-3 建物被害の撮影に用いた赤外線カメラ⁸⁾

ジャーは非冷却VOxマイクロボロメータ、ピクセルピッチは17μm、フルフレーム率は30Hz(NTSC: National Television System Committee)もしくは25Hz(PAL: Phase Alternating Line)、感度は<50mK at f/1.0である。

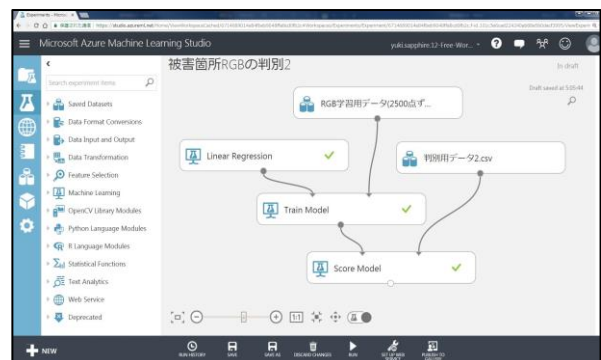
図-8 モデル作成のワークフロー

次に、入力された RGB 値が屋根被害箇所の RGB 値か無被害箇所の RGB 値か判別するモデルを作成する。モデルを作成するワークフローを図-8 に示す。図-8 の [RGB 学習用データ(2500 点ず...)] がモデル作成に用いる学習用データ(図-6)、[Linear Regression] がモデル作成に用いる分析方法、[Train Model] が学習用データと分析方法から作成された入力された RGB 値を屋根被害箇所か無被害箇所かを判別するモデル、[判別用データ 2.csv] がモデルに入力し判別させる RGB 値データ(図-7)、[Score Model] が作成されたモデルを用いて判別用データを屋根被害箇所か無被害箇所かを判別した結果を出力するモデルを表す。
