濃尾平野北西部におけるマンボの現況

乏水地域に見られる地下水路であるマンボは、近代の用水路の整備以後、使われなくなってきた。しかし用水路が整備しにくい地域では、現在でもマンボが使われ続けている。濃尾平野北西部の事例により、地下水の集水機能だけでなく、河川・池などからの水を通す導水機能として、または両機能併用でマンボが使われている実態を明らかにした。

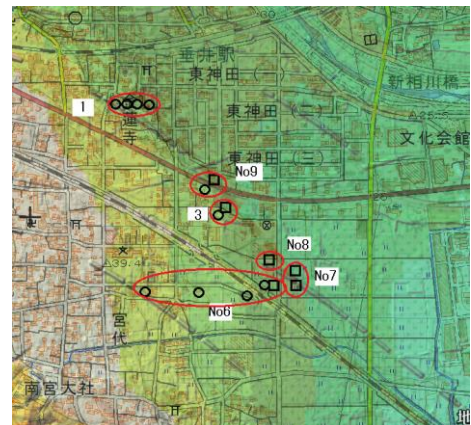
図-3 垂井町南部 (金蓮寺南・宮代)
(図3~5: 図中の番号は表-1の連番,
△: 取水口, ○: 堅穴, □: 吐水口)

表-1-1は町の中心部に位置し、民家の庭先にある。開口部があり、野菜などの洗い場(生活用水)として使われているのが特徴である。地表からの深さは約1.5~2.0mで、水が西から東へ流れる。昨秋の大雨の時に、水位があがり庭先まで水があふれそうになった。これは下流で物が詰まったかまたは排水能力を超える雨水の混入によるものと思われる(写真-1)。

表-1-2は町道宮代83号線の西側(山側)で集水し、町道の東側の水田に給水する位置にある。町道の西は、大谷池から引いたNo1~4の用水路が機能している。ト

ンネル状ではないので本稿では扱わない。町道の東は、No5~9のマンボが給水していた。西濃用水が1984年に完工した後、使われなくなり大半が破壊された。No5は痕跡が見当たらない。No6(写真-2,3)・No7(写真-4)は、水量があり今も補助的に使われている。町道と新幹線が交差する北辺りに「大土手」と呼ばれる高さ1mほどの断層崖が見られる(写真-4の家のあたり)。

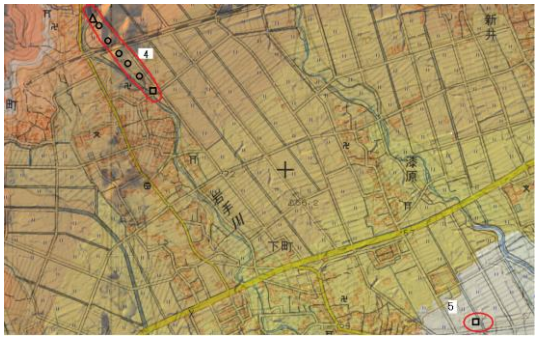
図-4 垂井町北部 (岩出)

表-1-4は高台で、岩出川から取水し350m先までマンボが掘られている(写真-5)。上川原橋から下流はU字溝である。取水口近くの堅穴の深さは8mある。川が深い谷を流れ、取水口の位置が低いためである(写真-6)。

表-1-5は相川に近く、河岸段丘が見られる。かつては約1mの高さの崖から水が出ていた。そこに墓地が作られたため、東80mの現在の吐水口まで延長した。下流の東方向にかつて堅穴が4~5個あったが、圃場整備(1972年頃)以後埋められて現存しない(写真-7)。
