バス乗降客の関わる 危険事象の実態・要因に関する研究

Key Words: traffic safety, traffic accident, hazardous event, dangerous event, bus stop

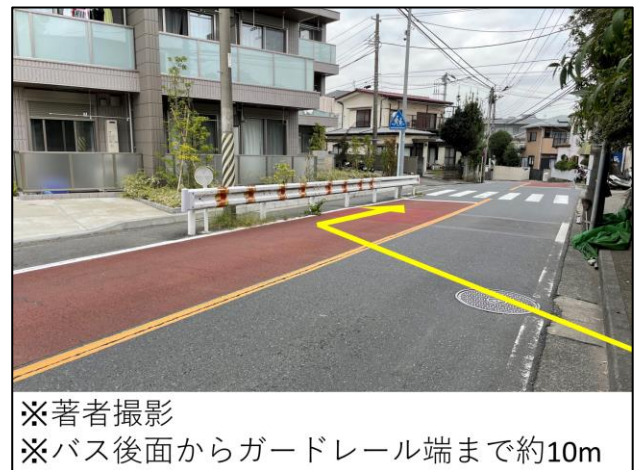
図-3 バス後方で横断する際のバス降車客の動線の例

図-3に示したように、ガードレールがあるにもかかわらず、黄線のようにバス後方を横断するバス降車客が 2 人いた。したがって、ガードレールがあってもバス前後での横断を防げない場合があり、バス停が安全であるとは限らない。

※著者撮影
※バス後面からガードレール端まで約10m
