# 阪神・淡路大震災後における被災建物の再建実態と再建遅延要因の分析\* —神戸市東灘区東部地域を対象として

Analysis of Actual Conditions of Reconstruction of Damaged Buildings after the Great Hanshin-Awaji Earthquake  
and Factors Causing its Delays -A Case Study of the Eastern Part of Higashinada-ku in Kobe City

堀切 真美\*\* 小谷 通泰\*\*\* 五十嵐 寛明\*\*\*\*

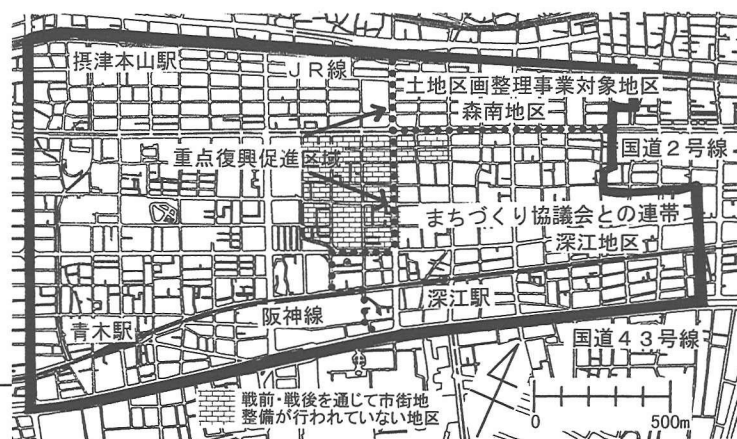
図-1 調査対象地域

図-1は、本研究で調査対象とした神戸市東灘区東部地域を示したものであり、総面積は310ha、43町丁目より構成されている。当該地域の北端はJR線が、南端には国道43号線が位置しており、また、対象地域の中央より北側

(山手)には国道2号線が、南側(浜手)には阪神本線がそれぞれ東西に貫いている。
