徳島 大学 正員      〇澤 田 健 吉  
佐々木建設          佐々木    久

まえがき 河川を知らうとする時、建設省が河川工事の計画を立てる時必要とする情報は別に扱っても、いろいろな方法があるのは当然である。地質学や地理学を専門とする人達がそれぞれの立場から河川に関して述べた本も非常に多い。例えば小出博著“日本の河川”にも日本の各河川に関する詳細な記述がある。しかし自分が今その流域に住む吉野川に関してみると、同じ自然科学の領域の中で書かれた本であるとしてもなお触れていない所が存ると感じられる。そこで具体的現実感を得るために、河川堤防など住民が河川と取組んだ長年の努力結果である河川構造物の現存を確認する調査を試みた。各所にちらばっている村単位の力の結集の結果である短い堤防が、自然の中で一つの統一体としての吉野川を形作って来たと考え、その記録を調べることにより一つの吉野川観が得られようと考えた。

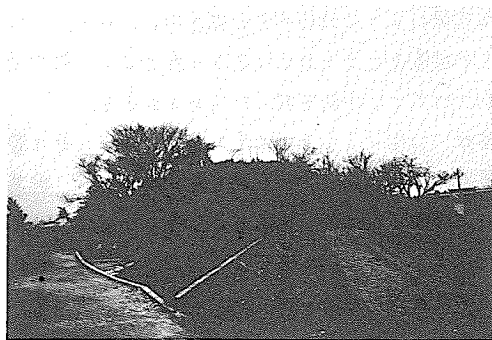
写真-4 牛島堤

さらにこの二つの工事の間 明治の初年にもう一つの中規模の工事を県の補助金を得て実施したようである。通常ハケ村堤と呼ばれる堤防であり、この地区8ヶ村の協力で工事が行われているが、明治8年には川島町まで延長された新しい連続堤の中に発展的に吸収されている。堤長は概略15kmと推定される。位置に関しては図-2に参照すると良い。この堤防の一部はノミ牛島堤として前に挙げたもので、写真-4はこれを撮影したものである。現在は河川堤防としての機能は何も果していないが、断面形は完全に残っている。堤の両側は共に畑になっており、堤体の土の大部分は建設資材として流用されその跡地には家屋が建っている。

興味のあるのは写真-3で見られる村単位のかで作る小規模な構造物による河川管理と、現在見られる大規模な連続堤の築造の時代の間で写真-4に見られる数ヶ村合同で経営される中規模な堤防が築造され、しかも発展の段階を示すものが証拠として残っていることである。断面全景ではなく敷巾とか堤防のり面の一部と判定されるものならまた外の場所でも見つけることができる。断面の形でなく堤防法線の線形に注目しても同じような段階的な発展の跡を確認できる。写真-5は中規模と云った堤防のり面の一部の現在の姿である。堤防の規模の単位か村の大きさと同等であると言うことも興味深いことである。これは同じ阿波藩で安政2年/1855年に画かれた“長川(郡賢川)及岡川絵図”を見て特に気が付いたものである。霞堤などを作る時も始めから現在見るように設計施工されたものでない。村単位で作っていた大きさの堤防が、結果として非常に良い効果を持つものだと気付いたことの方が重要だと思うがどうであらう。

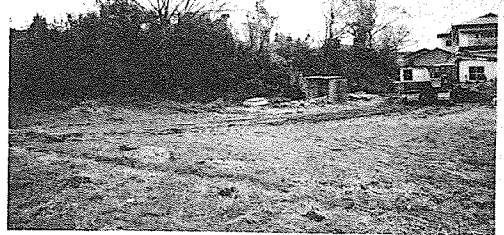
写真-7 蓮庵堤

旧堤を修復した。さらに1千余又(10 Km)の長さの新堤を人夫千人を毎日動員して作りあげた。次に茂詔は用水路の改良を計画し将来とも旱魃の虞をなくした。現在の堤防は上述の新堤を改良したものと思われるが、修復した旧堤は部分的に残っている。特に新堤との取付け部は写真-7のように完全に残っている。この堤防の存在が碑文にある通りに住民に評価されたかどうかは興味がある。もちろん右岸と左岸では蓮庵堤の持つ意味はちがうが、藩全体のベースで判断した場合如何なる結論が出るだろうか。
