# 親不知のみち

—崩壊・落石とのたたかい—

建設省北陸地方建設局 長瀬龍彦  
建設省高田工事事務所 権平靖生

The history of road construction in Oyashirazu cliff  
under the worst soil condition along the route 8.

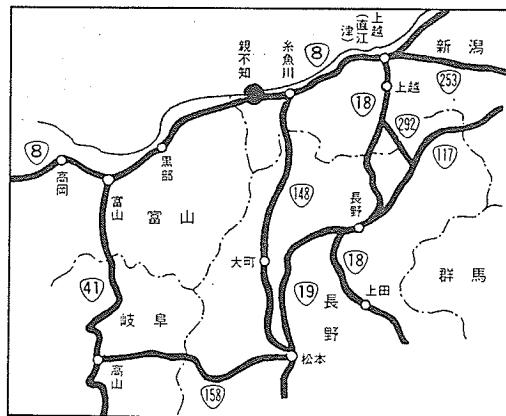
図-8迂回路図

通行止の場合、代替道路がないため新潟市～富山市間の交通は長野県、岐阜県、を経由しなければならず、迂回路の延長は約350kmもある。このため、経済的な損失だけでなく社会的な影響も極めて大きなものになっている。
