# 金沢市末浄水場の空間構成とその利用に関する研究\*

Study on Spatial Structure and Public Access in Sue Purification Plant in Kanazawa\*

岡田昌彰\*\*, 岡島一郎\*\*\*

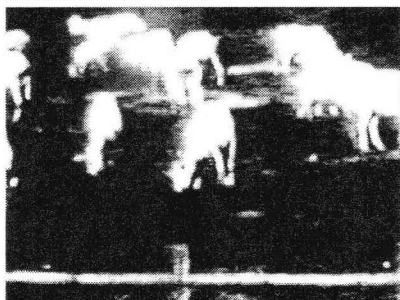
図-2 水道普及宣伝活動写真(S6)のワンシーン<sup>12)</sup>  
(原映像：NHK 金沢放送局(1998)、「石川100年」)

また、ヒアリング<sup>5)</sup>によれば、竣工当初より昭和30年代半ばまで浄水場敷地は常時開放され子供の遊び場となっていた<sup>補注(5)</sup>。市内小学校の遠足コースとしても頻繁に使われ、バス5～6台で大勢が訪れたこともあったと言われている<sup>補注(6)</sup>。さらに敷地内には戦後のある時期まで動物が飼われていた<sup>6)</sup>。「水道普及宣伝活動」<sup>補注(7)</sup>にて作成された活動写真映画内には敷地内に飼育された多数のヤギの姿が確認できる(図-2)<sup>補注(8)</sup>。

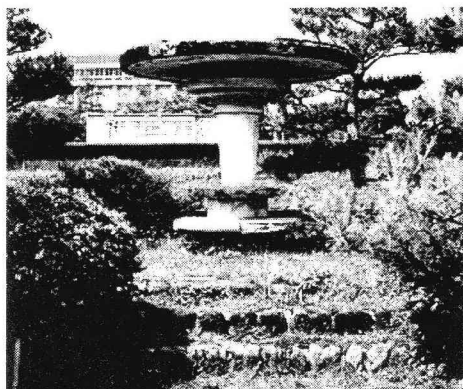
図—12 通称「東屋」(筆者撮影:2001.8.21)

かつて噴水の受け台であったものと考えられる。高さ約180cm。  
導水軸及び送水軸の交点に位置する。

c) 通称「東屋」(図—12)

このコンクリート造の特徴的な施設は前庭内でも導水軸・送水軸の交わる重要な位置にあり，今回の調査

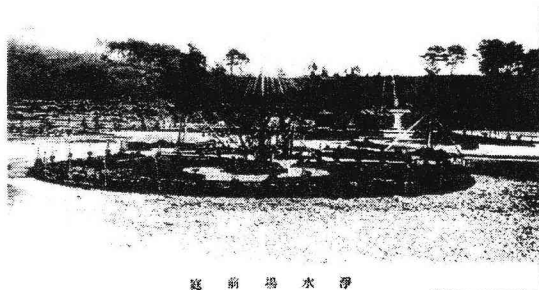
図—14 水質管理水槽から東屋屋根に落ちる噴水  
写真(上)とその拡大部(下)
