徳島・佐古川の形成過程と青石の石垣の特徴*

Formation Process and Feature of Aoishi Ishigaki on Sakogawa in Tokushima *

庄野武朗**・三宅正弘***

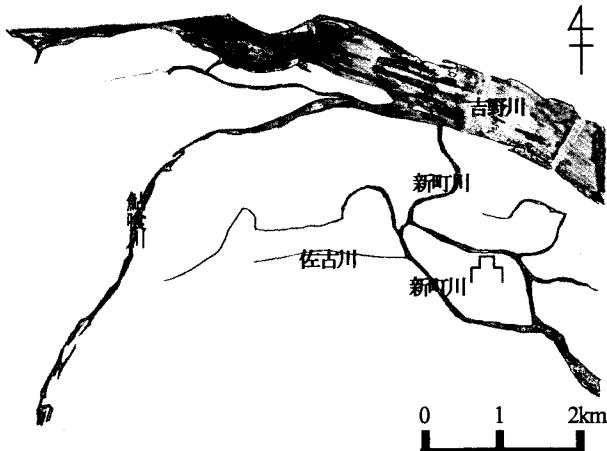
図1. 吉野川水系（吉野川・新町川・佐古川）

また図1に示すように、佐古川は、眉山を水源とし、吉野川の支流である新町川へ合流するものである。吉野川は治水により大規模な護岸整備が行われ、また城跡が残る中心市街地を流れる新町川は、水際公園・親水空間として都市河川的な整備されてきた。他方で、本論で取り扱う佐古川も旧市街を流れるが、新町川のような現代的都市整備も行われてこなかったことで、戦前の石積み護岸などの歴史的景観を残している。この佐古川のような市街地内の小河川の景観は、水辺景観を考える上でも意義があるものと考えられる。しかし、そうした小河川の両岸は民有地であり、歴史的景観を構成する石垣も民有のものであることが多く、その景観保全についての問題も少なくない。またこうした民有地の景観を扱った既往研究が少ない。

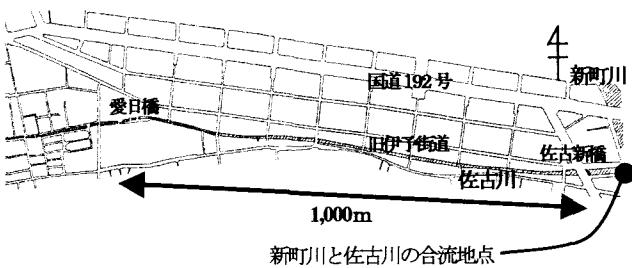
図2. 現在の徳島市佐古地区と調査対象地域
(愛日橋から佐古新橋)

調査対象地区を図2に示す。現在の佐古川には、東から船場橋、佐古新橋、佐古橋、常盤橋、清水橋、相生橋、稻荷橋、諏訪橋、恵比須橋、大黒橋、無名橋、愛日橋の12橋が架かっている。佐古新橋より東側は、新町川と一緒に整備されているため、また愛日橋より西側には石垣が存在していないため、調査対象区間は佐古新橋から愛日橋までの全長1,000m（橋の数：11橋）とした。

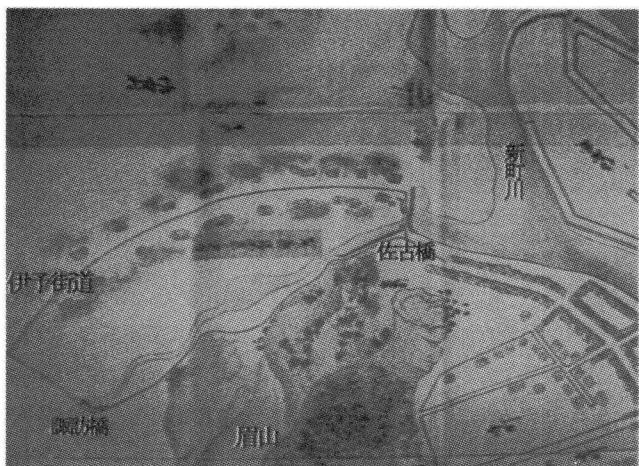
図3.忠家様御代 御山下絵図⁴⁾ 寛永8～13（1631～36）年

図3の寛永8～13（1631～36）年「忠家様御代 御山下絵図」⁴⁾では、佐古川の左岸から一本北の伊予街道であり、これに沿って家が並ぶ程度の市街化しか見られない。そして佐古川には、佐古橋、諏訪橋の2橋の架設が見られる。川も、絵図からでは整備された様子はない。

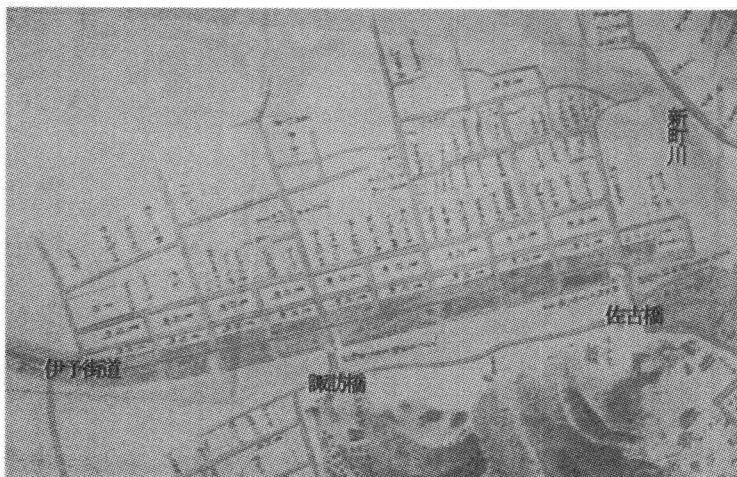
図4.綱矩様御代 御山下絵図⁵⁾ 元禄4（1691）年

図4～6の元禄4（1691）年「綱矩様御代 御山下絵図」⁵⁾では、佐古川の左岸（北側）は城下町中心部からの連続として市街化されている。左岸から一本目が伊予街道であり、その両側の市街化が確認できよう。逆に右岸（南側）には、山沿いに道が見えるが

山裾に諏訪大明神など寺社が点在するのみで市街化はされていない。この地域の開発は、山手より、むしろ伊予街道北側地域にグリッドの区画がとられている。この絵図でも二つの橋の架設が見られる。城側の佐古橋、諏訪大明神の門前の諏訪橋である。それぞれ8間2尺、4間半と記されている。さらにいざれも北詰に左岸側に荷揚げの段が書かれている。それらは左岸の商家の荷揚げに使われていたと考えられ、佐古川が、元禄の時点で、単に山からの石を積み出すだけでなく、街道沿い商家の水運にも利用されていたことがわかる。

次にこの佐古川における石垣の考察を行いたい。元禄4年の「綱矩様御代 御山下絵図」(図4)には、佐古川の左岸に沿って書かれているのは石垣と考えられる。諏訪橋より2街区西側まで一帯的に書かれている。それ以西には描かれてないことから、東側つまり城下町の中心に近い側の整備が進められたと考えられる。しかしながら、右岸側には石垣がない。開発が進む左岸と対照的であるが、そこに左岸側の石垣が商家とは無関係ではなく、その商家建築の景観を飾るものとして整備されたことも考えられよう。前記のように、この地域は石の最も集積する場所であり、その護岸に積まれていった石垣の石も、その石と捉えることも想像できるだろう。元禄4年の絵図には、左岸側のみに石垣が形成され、そして今日においては、この左岸と右岸の石垣は対照的であり、前者に意匠性をもったものが形成されている。元禄の時代においても、現在においても左岸側と右岸側で差異が存在し、その差異を、両岸の土地利用や市街地形成の観点から検証するために石垣の現状調査を行った。ところが問題は、今日残されているものが、元禄に見られるものか否かということ、そして、それらが古石か否かということである。

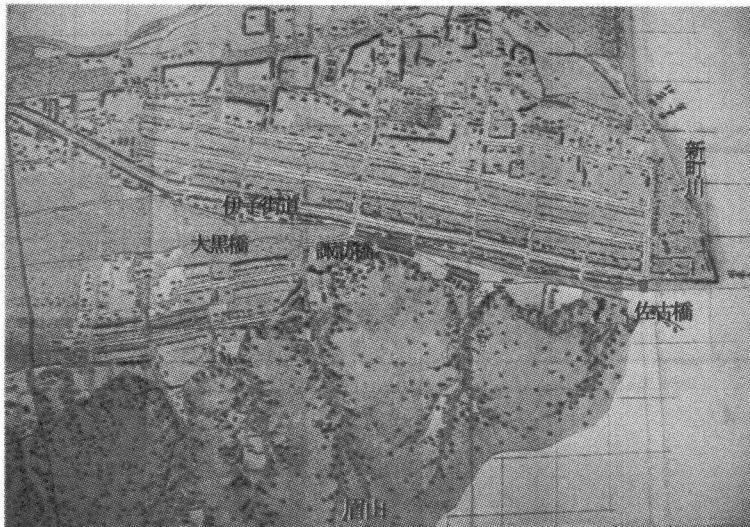
図7. 佐古村・蔵本村分間絵図⁶⁾ 文化6(1809)年

図7~9の文化6(1809)年「名東郡村浦分間絵図」⁶⁾では、北部の市街化、眉山の山裾に市街化が確認できる。さらにその山裾には石材の運搬のために、佐古川から眉山へ伸びた水路もいくつか見て取れる。また市街地の西部は全く市街化されず、田園地帯である。橋の架設は、佐古橋、諏訪橋、大黒橋の3つが見られる。

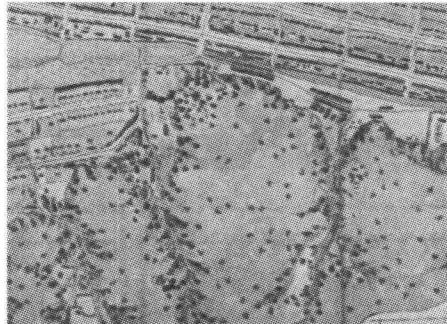
図9. 佐古村・蔵本村分間絵図⁶⁾ 眉山への水路

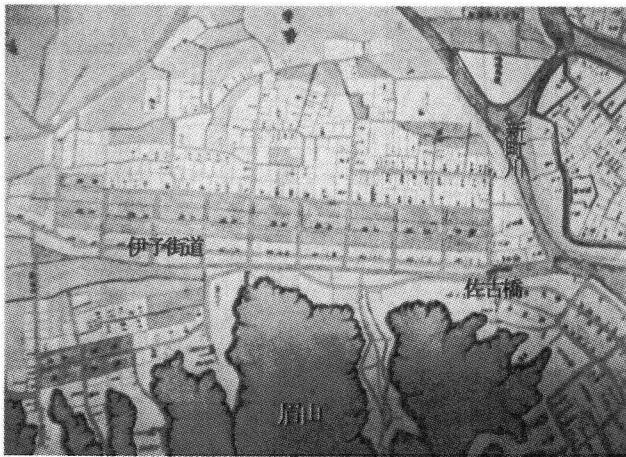
図10.徳島藩御城絵図⁷⁾ 明治2~3(1869~70)年
絵図：筆者が加工・編集

図10の明治2~3(1869~70)年「徳島藩御城絵図」⁷⁾では、市街化は文化5~6年の絵図と変わらないが、眉山の山裾が採石のため、文化の絵図よりも開発が進んでいることが分かる。

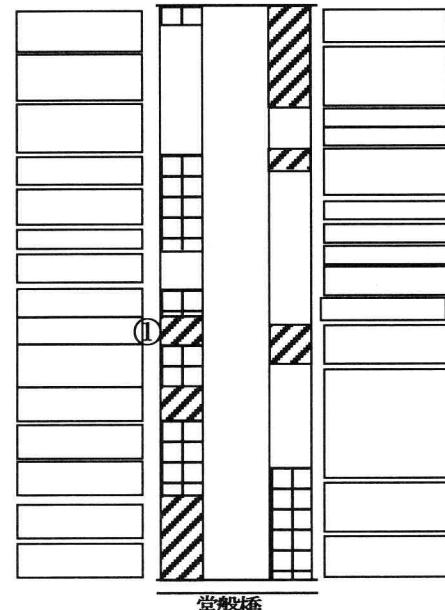
凡例	
	: 布崩し積み
	: 落とし積み
	: 乱積み
	: コンクリート

図11. 佐古新橋から常盤橋 (筆者作成)

次に佐古川の石垣の現状を報告する。そこに積まれている石材は、鳴門砂岩の石垣がある二敷地を除くと全て青石であるが、佐古石かどうかは断定できない。現在見られる石垣の種類は大きく分けて、「布崩し積み」、「乱積み」、「落とし積み」の3種類で、図13、14、15に示すとおりである。これらの石垣の種類別分布図は、図8~12に示すとおりで、左岸側で敷地数110に対し、石垣部分67箇所、右岸側で敷地数83に対し、石垣部分22箇所である。また左岸側で布崩し積みは49箇所であり、左岸側の典型例であると言える。このような差異が生じた要因としては、左岸側の敷地が、元禄期の地図からも見られたように、伊予街道沿いの商業地としての市街化されており、他方で右岸側は地図からも市街化が見られないように、土地利用の違いからきたものと考えられる。左岸側に商家が軒を並べ、城下町の老舗的商店となっていくなかで、その商家の川側の景観を飾る石垣に対して、意匠的な仕事が施されていったと考えられる。また、写真5のような「こぶだし」

全長約27m、川幅約13mのこの区間は、最も短い区間である。この辺りは、寛文4年に越久田氏が私財を投入して石垣を建設した場所である。また、落とし積みの目地がコンクリートで埋められているが、後に積み直されたものであるか、当時の石垣へ、後に目地にコンクリートを充填したものかどうかは判断できない。

全長約130m、川幅約10mのこの区間には、一敷地だけ鳴門砂岩の石垣がある(図7の①)。この区間の特徴としては、左岸側において、乱積みが多く見られたことである。元禄4年の絵図で、船着場(佐古橋の西)であったところは、現在では宅地となっており、その跡は見られない。

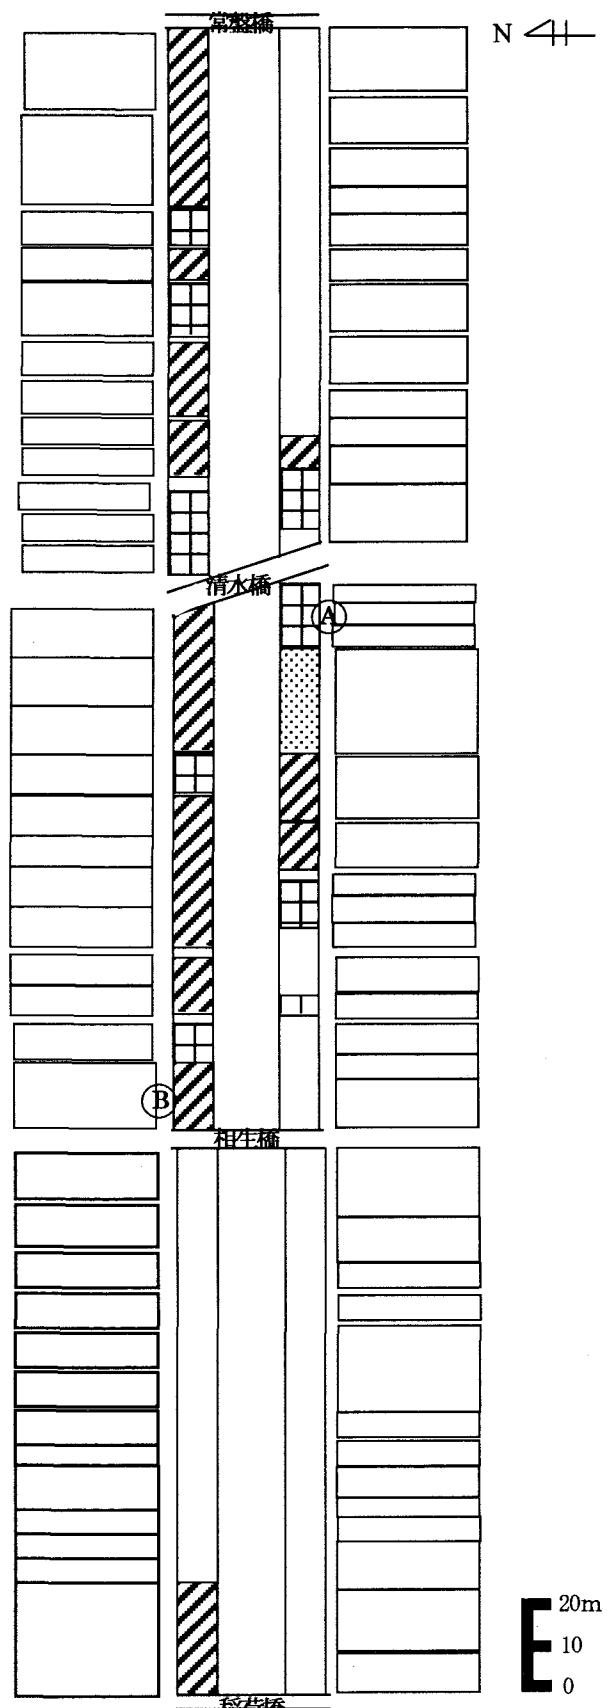
図12. 常盤橋から稻荷橋(筆者作成)

全長約110m、川幅約8mのこの区間は比較的石垣が多く残っており、乱積みが左岸側にも多く分布している。

全長約110m、川幅約8mのこの区間は、両岸とも最も石垣が多い区間であり、図10のA地点の石垣を典型例として図面化したものが図14である。

全長約113m、川幅約8mのこの区間は、対象地区の中で、最も石垣が少ない区間であり、両岸ともにコンクリート護岸が目立つ景観となっている。

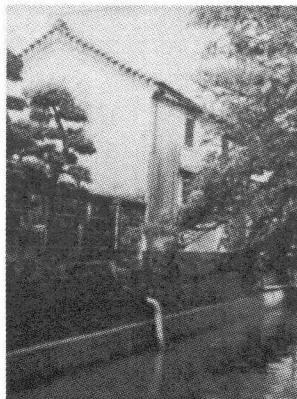
写真7. 美馬邸の蔵
撮影：筆者（2003）

全長約88m、川幅約4mのこの区間は、写真7の美馬邸の蔵がある区間で、図12のD地点の石垣を典型例として図面化したものが

最後に、これらの石垣が造られた年代であるが、戦災をうけたこの地域で建設年代が明らかな石垣は、写真7に示す蔵の布崩し積みの石垣である（図13の石垣）。この石垣は商家蔵と一体的に施されており、この蔵の棟札（写真8）に「明治十一年七月吉良日」と記されていることから判断できる。また図10のB地点の石垣についてはヒアリング調査から、大正10～11年に建設されたものであり、石材は佐古石ではなく、川島町桑村で購入したものであることが分かった。

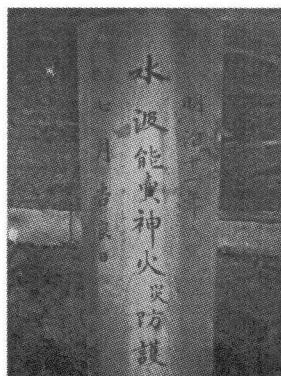
写真8. 蔵の棟札
撮影：筆者（2004）

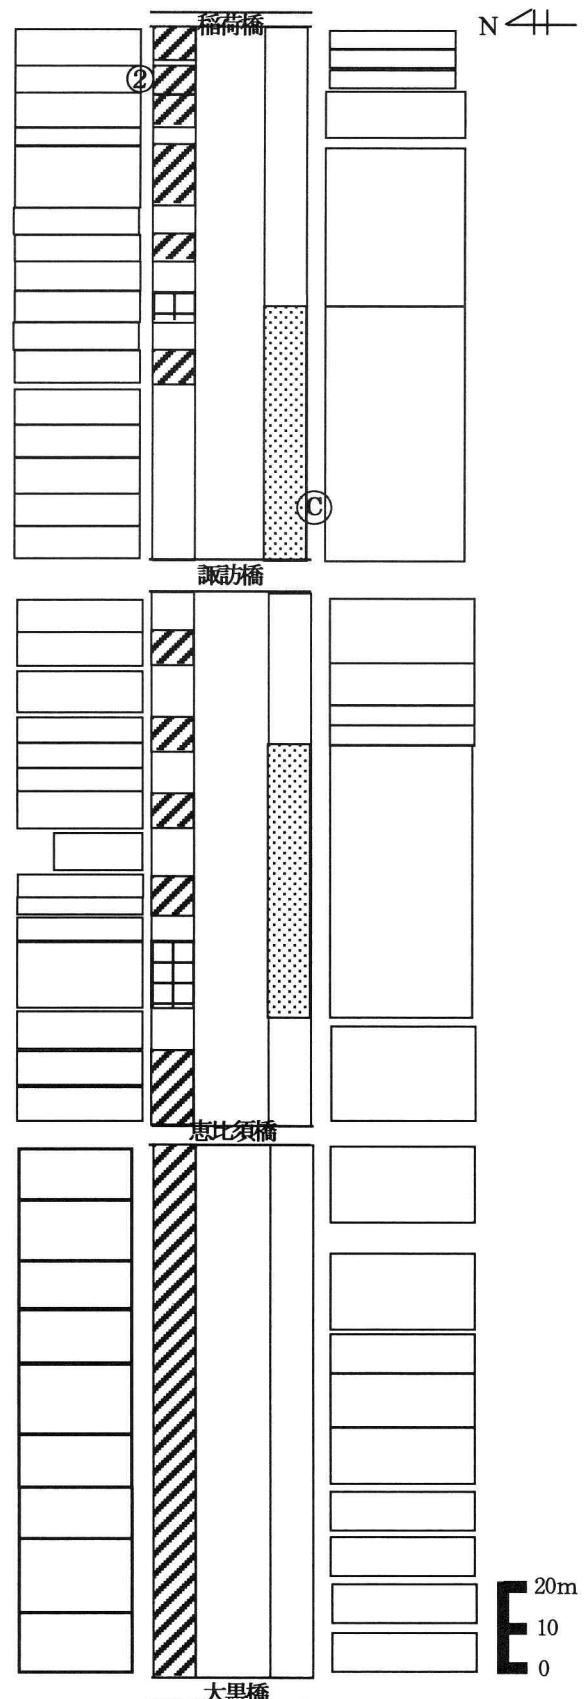
図13. 稲荷橋から大黒橋（筆者作成）

全長約110m、川幅約8mのこの区間にも、一敷地だけ鳴門砂岩の石垣がある(図9の②)。図11のC地点の石垣を典型例として図面化したものが図13である。元禄4年の絵図では、船着場があった(諏訪橋の東)場所であるが、佐古橋と同様に、現在は宅地となっており、その跡は見られない。

この区間の特徴としては、石垣とコンクリートが交互になっている景観を形成しており、個別の敷地単位で石垣が残っていることが分かる区間である。

全長約108m、川幅約5mのこの区間は、左岸がすべて石垣であるが、見えているのは上部の二段ぐらいであり、下部は下水道整備のため、上からコンクリートがかぶせられている。

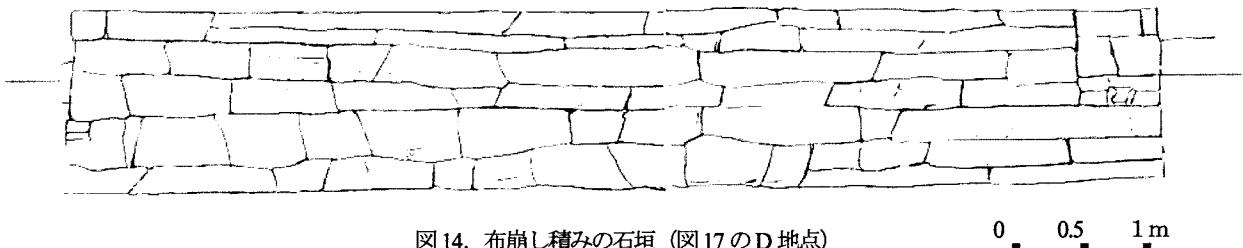
図14. 崩し積みの石垣(図17のD地点)

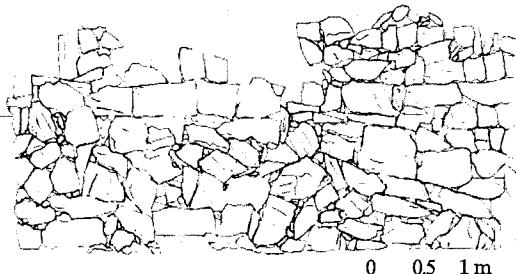
図16. 亂積みの石垣(図12のA)地点

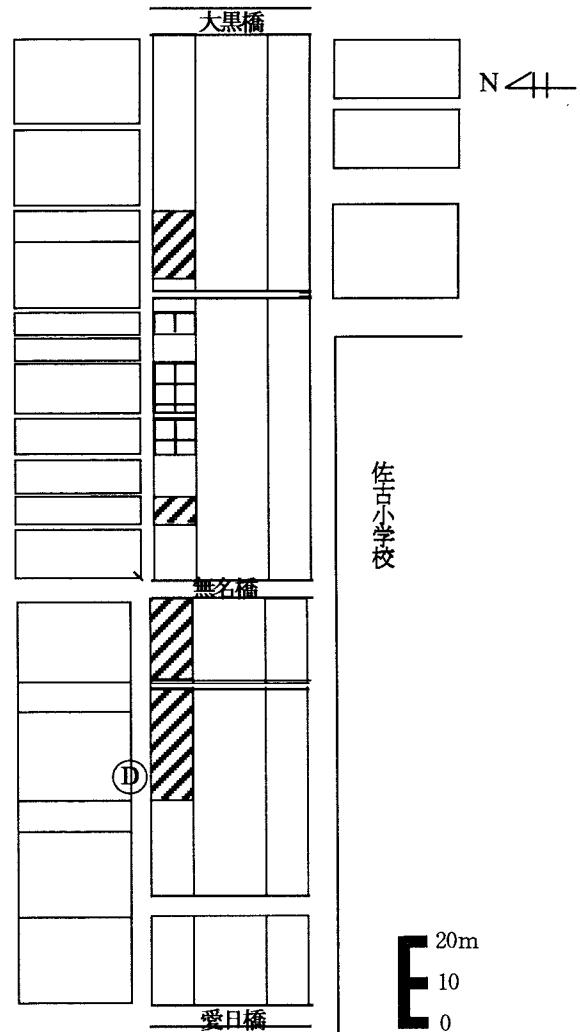
図17. 大黒橋から愛日橋(筆者作成)

全長約113m、川幅約3mであり、これより西側は、元禄4年の絵図では石垣ではなかった場所である。この辺りから、川幅が狭くなり、左岸側の個人の家から右岸側に橋が架けられている。この区間にある乱積みは崩れかかっているものが多く、コンクリートによって補修されている。
