# ファジィ真理値を用いた鋼橋損傷アンケートからの知識の獲得

関西大学工学部 正会員 三上 市藏  
東京工業大学工学部 正会員 三木 千壽  
関西大学大学院 学生員 土田 貴敬

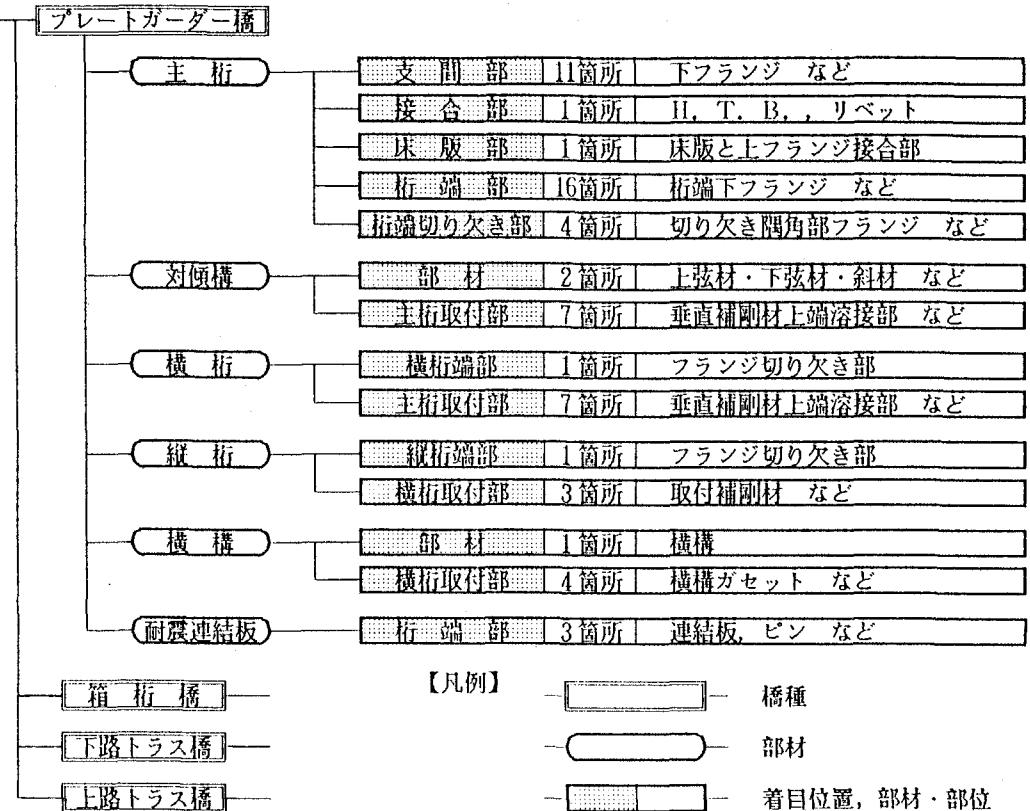
図-1 アンケート対象の橋種, 着目位置, 部材, 部位

アンケートは鋼橋およびコンクリート橋に関して実施されたが、本論では鋼橋に関するアンケート結果を利用する。鋼橋に関するアンケートの内容の一部を図-1に示す。プレートガーダー橋、箱桁橋、下路トラス橋、上路トラス橋が対象とされ、プレートガーダー橋の場合には、部材（主桁、主構、横桁、縦桁、連結板など）と着目位置（支間部、接合部、床版部など）に対して、損傷が生ずると思われる62箇所の部材・部位が選ばれた。専門家は各部材・部位において、表-1に示す損傷の種類に対して、3つの調査項目「現在の損傷状況」、「将来の損傷発生予想」および「損傷の重要度」に関する見解を求められた。回答は表-2に示す3つのカテゴリ（A~C、1~3、イ~ハ）を選択する形でなされた。

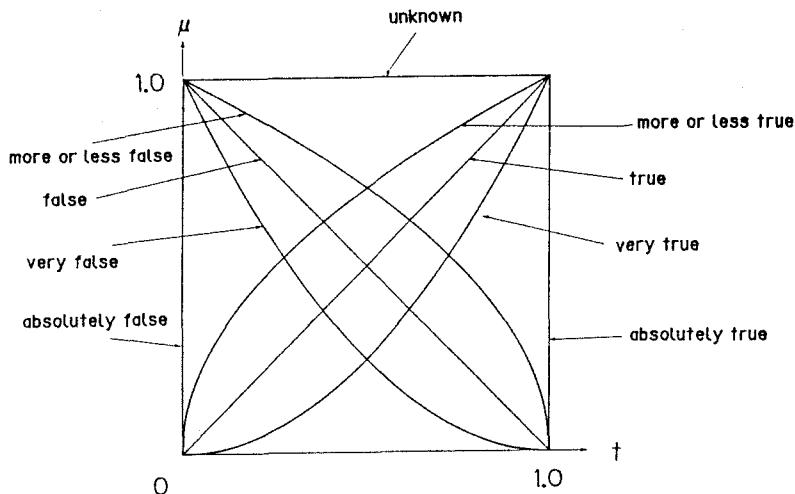
図-2 ファジイ真理値のメンバシップ関数<sup>19)</sup>

ファジイ集合として定義され, メンバシップ関数を定義することができる. ファジイ真理値  $\tau = \text{very true}, \text{more or less true}, \text{false}$  などに対して, 一般に図-2 に示すように定義される.<sup>19)</sup>

いる。したがってファジイ真理値を利用し、特定の部材、部位における各種の損傷の発生に関する知識の真理値を求める。図-2に示すようなメンバシップ関数の横軸  $t$  は「現在の損傷状況」と「将来の損傷発生予想」においては、「損傷の発生しやすさ」を、「損傷の重要度」においては、その損傷が構梁の安全性に与える影響の重要度をそれぞれ  $[0, 1]$  に正規化した値である。また、縦軸  $\mu$  は回答比率と考える。本研究では、ファジイ真理値に関するメンバシップ関数の選択に関して3種類のケースを考える。

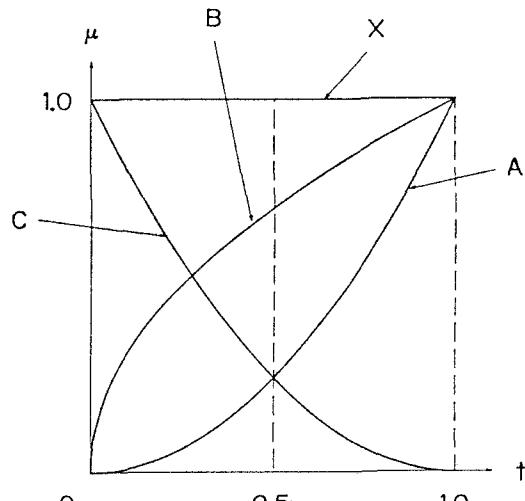
図-3 各カテゴリに対するファジイ真理値のメンバシップ関数【ケース I】

4つのカテゴリ A, B, C, X (または 1, 2, 3, 4 または イ, ロ, ハ, ニ) に対するファジイ真理値をそれぞれ very true, more or less true, very false, unknown であると考え、メンバシップ関数として、次式を仮定すると、図-3に示すようなグラフで表現できる。

また、ケースⅠ, Ⅱ, ⅢのカテゴリBに対するメンバシップ関数の相違は次のように解釈することができる。ケースⅠは「少なくとも腐食が発生する可能性を重視する解釈」、ケースⅢは、「腐食が確実に発生する場合を重視する解釈」と考えられる。ケースⅡは「ケースⅠ, Ⅲの中間をとる解釈」と考えられる。どのケースのメンバシップ関数を使用すべきかは、真理値の利用方法に依存するが、定期的に実施される日常点検業務においては、ケースⅢを利用する方が適当で、数年に一度といった大規模な点検作業が実施される場合には、ケースⅠを利用するのが適当と考えられる。

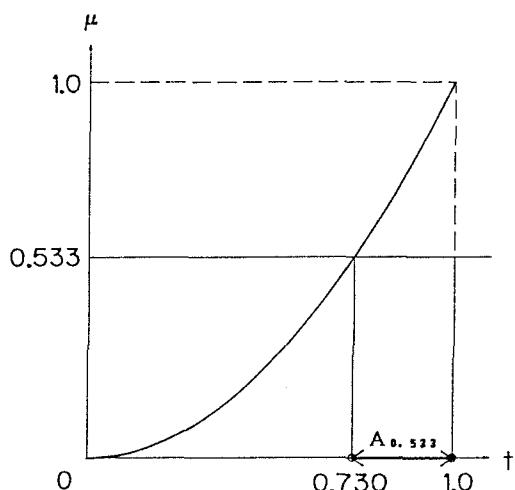
図-4 メンバシップ関数の $\alpha$ -カット【ケースⅠ】

「現在の損傷状況」に関するアンケート結果より集計の一例を示す。回答数とその比率が表-3のよう心得られたとする。現在の損傷状況に関するカテゴリ A の回答比率  $P_A$  が 0.533 であるなら、メンバシップ関数を  $\alpha$  カット<sup>21)</sup> すると図-4に示すようなクリスピ集合  $(0.730, 1.000)$  が得られる。これは「カテゴリ A の回答者が考へている損傷発生に関する真理値のあいまいさを示す範囲」とみなすことができる。カテゴリ A の代表値  $t_A$  としては、得られたクリスピ集合の中央値をとることにする。

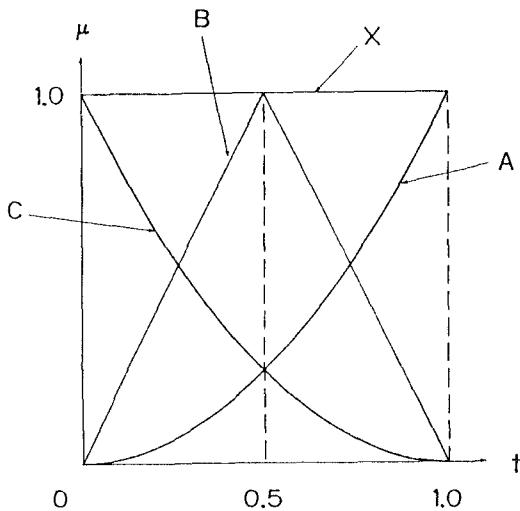
図-5 各カテゴリに対するファジィ真理値のメンバシップ関数【ケースⅡ】

したがって、各カテゴリに対するファジィ真理値のメンバシップ関数は図-5 のようになる。

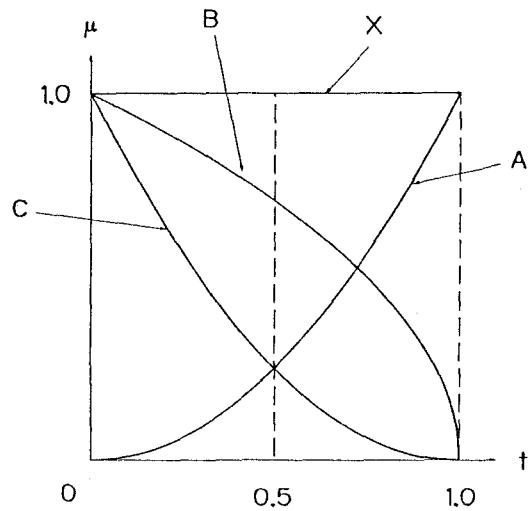
図-6 各カテゴリに対するファジィ真理値のメンバシップ関数【ケースⅢ】

したがって、各カテゴリに対するファジィ真理値のメンバシップ関数は図-6 のようになる。

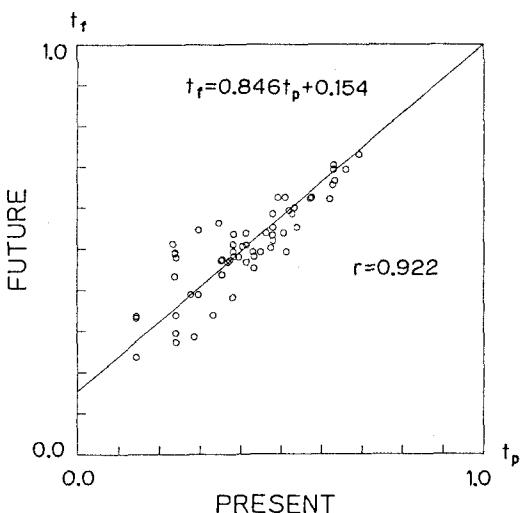
図-7 亀裂に関する現在の損傷状況と将来の損傷発生予想との相関【ケースⅡ】

さらに、「現在の損傷状況」に関する真理値と「将来の損傷発生予想」に関する真理値の関連について調べてみると、「亀裂」に対する真理値について相関係数を求めるとき、ケースⅠ、Ⅱ、Ⅲとも0.85以上の高い値となった。ケースⅡについて、回帰分析結果もあわせて図-7に示す。これは「現在の損傷状況」が明確であれば、かなりの精度で「将来の損傷発生予想」の推定が行えることを意味している。この結果から、橋梁の余寿命推定といった分野への適用も考えられる。
