## II-13 デジタルビデオカメラを用いた軌道の動的変位計測

【抄録】鉄道構造物の近接工事においては、列車の安全運行や既設構造物の健全性を確保する事が重要である。そのため、既設構造物の変位・変形等の変状監視計測を高い精度で行うことが要求される。今回は特に、軌道の変位計測手法に着目し、線路外からデジタルビデオカメラを用いて、列車が通過する際の軌道の挙動を撮影し、そのデジタル画像を解析することで軌道の変位を求める手法を開発したので、この手法及び計測結果について報告する。

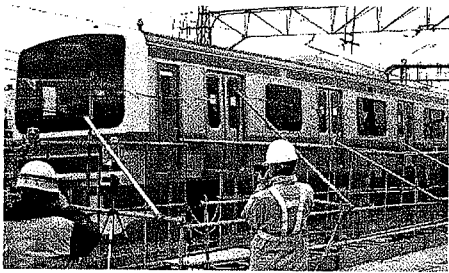
図-9 撮影状況

計測する地点の軌道の外側面に、図-8に示すようなマーカーを取り付け、これを計測点とする。マーカーは大きさ 50×250 mm のものを用意し、これを 2.5 m 間隔で 10m の範囲に取り付け、その範囲を列車が通過する際の軌道の挙動を線路外からデジタルビデオカメラで撮影し、データの収集を行う。その際、デジタルビデオカメラの位置は固定とし、マーカーを設置した 10m の範囲について定点撮影を行った。図-9に、撮影状況を示す。
