### (3) 斜材ケーブル点検ロボットの実橋梁への適用

斜材ケーブルの点検は、高所作業車を用いる目視点検または、特殊高所作業技術による目視点検により行われている。しかし、高所作業車を用いる目視点検では、橋面上約 30m が点検限界であり、点検中は交通規制が必要である。また、特殊高所作業技術による目視点検では、作業者の安全確保が重要となる。これらを背景として、著者らは斜材ケーブル点検の効率化を目的にケーブル装着型の点検ロボットの開発を進めている。著者らの点検ロボットの特徴として、UAV を用いた装置の打ち上げ、装置降下中の速度の自動制御、撮影データからの斜材展開図作成があげられる。本稿では、開発中の点検ロボットプロトタイプ装置を既設橋梁へ適用し、実用性の検証を行った。

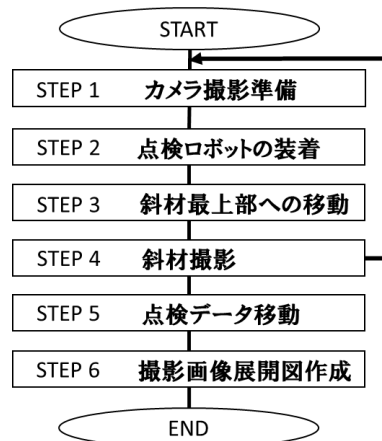
図-4 CHIQUAの点検手順

図-4にCHIQUAの点検手順を示す。また，以下では，各手順を解説する。

**STEP1 (USBカメラ撮影準備)**：ミニPCに接続したUSBカメラを撮影待機状態にする。また，設定した距離を装置が移動した際に撮影を開始させるために，撮影ユニットの移動量を設定する。

**STEP2 (点検ロボットの装着)**：撮影ユニットおよびUAVを，点検対象の斜材に図-2に示したように斜材下部に装着する。

**STEP3 (斜材最上部への移動)**：撮影ユニットをUAVにより，STEP1で設定した距離を移動させる。移動が完了すると，等速降下機構が起動し，撮影を開始する。同

STEP4 (斜材撮影) : 撮影ユニットが等速降下機構により、一定速度で降下しながら、4 台の USB カメラが斜材表面全周を撮影する。STEP1 で設定した距離を降下すると装置が停止し、動画データと撮影ユニットの自己位置推定データを保存する。本 STEP 終了後、他の斜材を撮影する場合は、STEP1 に戻る。点検を終了する場合は、STEP5 に進む。

STEP5 (点検データ移動) : 点検者は、STEP4 で取得した動画データと撮影ユニットの自己位置推定データを画像結合ソフトを導入した PC へと移動する。

STEP6 (撮影画像展開図作成) : 点検者が、画像結合ソフトを用いて、動画データと撮影ユニットの自己位置推定データから、撮影画像展開図を作成する。

本稿の検証では、図-6 中の C1 に対し、CHiQWA を適用した。具体的には、現場で図-4 に示した点検手順で点検を行い、撮影した動画を用いて、撮影画像展開図を作成した。橋梁には、約 1200mm の高欄が設置されており、高欄より上側を撮影領域としたため、撮影距離は約 8m である。また、点検対象の C1 には、画像の結合の正

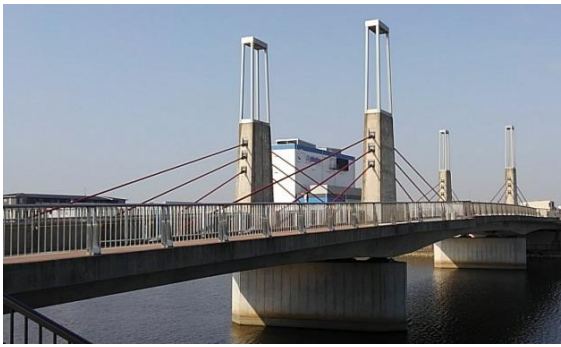
図-5 越谷市管理橋梁

ここで、図-5 に越谷市管理橋梁の外観を示す。また、図-6 には、点検した斜材を示す。本橋梁は、2011 年に竣工した橋長 105.8m、主塔高 6.5m のエクストラドーズド橋である。
